Informe técnico

ULM A-028/2022

Accidente ocurrido el día 27 de septiembre de 2022, a la aeronave TECNAM P-92 ECHO SUPER, matrícula EC-FG6, en el aeródromo de Viladamat (Girona)

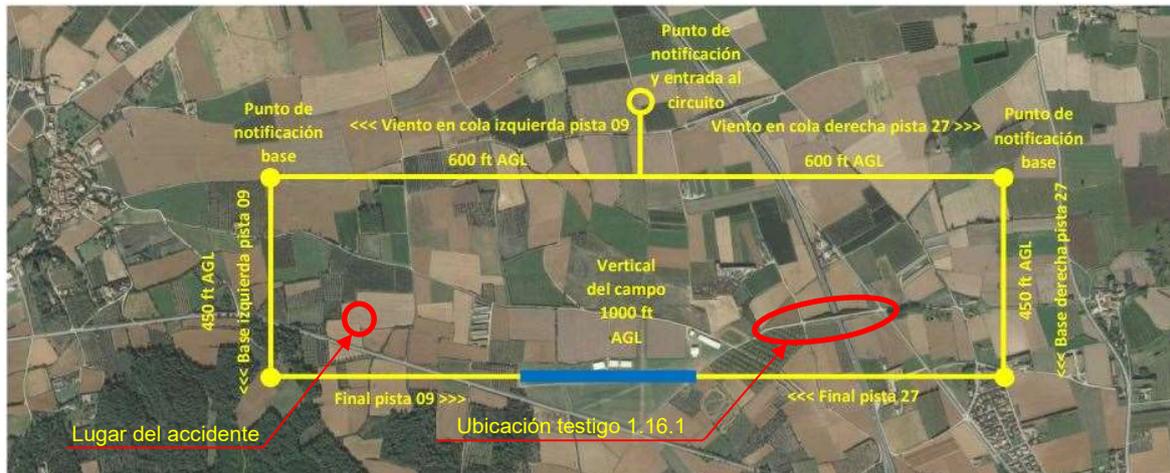
Figura 1. Ortofoto de la zona en la que se ubica el campo de vuelo de Viladamat, con esquema del circuito de aeródromo e identificación del lugar del accidente.

La figura 1 contiene una fotografía vertical del área del aeródromo, sobre la que se ha dibujado el croquis del circuito de aeródromo correspondiente a la pista 09-27. Sobre esta misma ortofoto se ha señalado el lugar en el que impactó la aeronave y la vía por la que transitaba el testigo (ver 1.18.1).

Esta persona indicó que estaba llegando al aeródromo por el camino de acceso que viene desde el Este (ver plano en figura 1). Comenzó a ver el avión mientras transitaba sobre el puente que cruza sobre la carretera C-31.

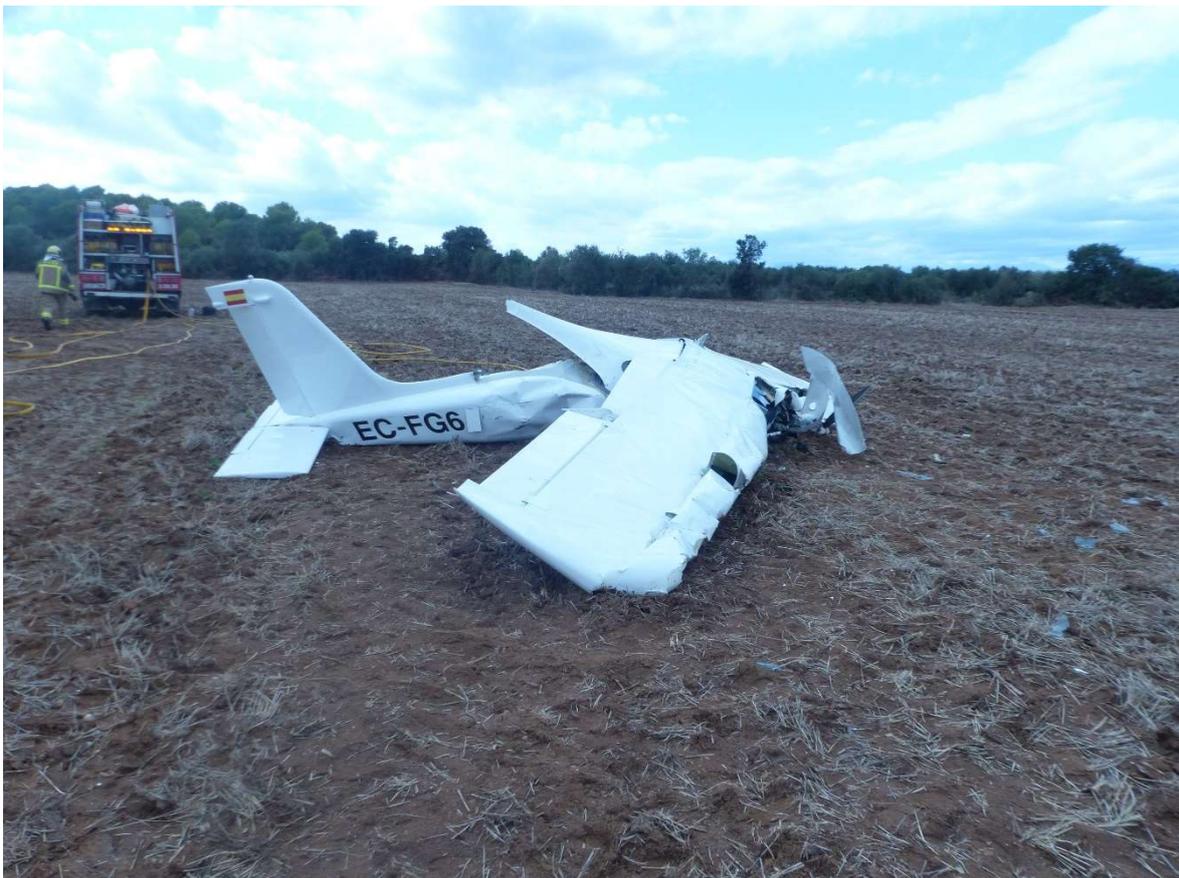
Figura 2. Fotografía general de la aeronave

Llama la atención el hecho de que el ala de la aeronave se encontraba girada unos 30° en sentido horario (visto desde arriba) con respecto al eje longitudinal de la parte trasera del fuselaje. Asimismo, también era llamativo el desalineamiento que exhibían los tres fragmentos principales en que se había fracturado el fuselaje.
