INFORME CIAIM-04/2014

Embarrancada y hundimiento del pesquero LABERCO en las cercanías de Carnota (A Coruña), el 4 de septiembre de 2013

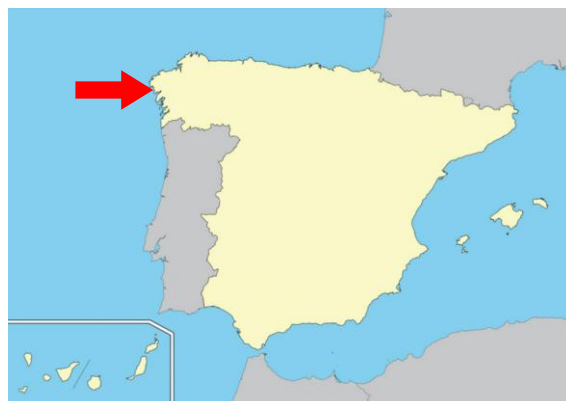
Figura 2. Zona del accidente

En la mañana del día 4 de septiembre de 2013 la embarcación de pesca (E/P) LABERCO golpeó las rocas del fondo mientras calaba las nasas que se acababan de izar para recoger las capturas del día. El golpe rompió el casco de la embarcación y originó una vía de agua que no pudo ser controlada con los medios disponibles a bordo. Tras informar el patrón a SASEMAR por VHF de la situación, los tripulantes pudieron ser recogidos por otro pesquero que faenaba en las cercanías. La E/P LABERCO se hundió.
