INFORME CIAIM-04/2016

Colisión del buque de pasaje y carga rodada de alta velocidad JAUME II con el dique Ingeniero Castor Rodríguez del Valle del puerto de Algeciras, el 28 de agosto de 2015

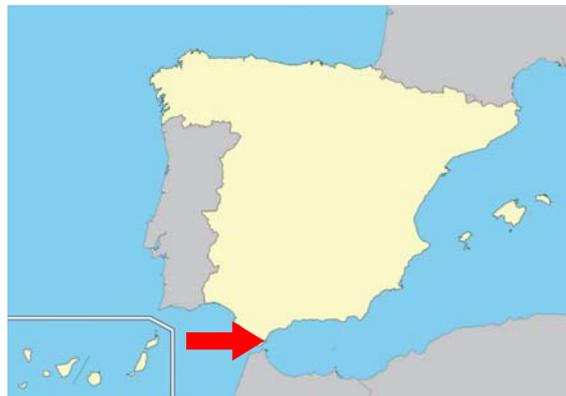
Figura 2. Zona del accidente

Como el buque iba con poca arrancada el capitán estimó que había margen suficiente para pararlo y decidió parar los cuatro motores y fondear el ancla. El buque efectivamente redujo su velocidad, pero cayó a estribor impactando con su casco de estribor en el dique de abrigo norte del puerto.

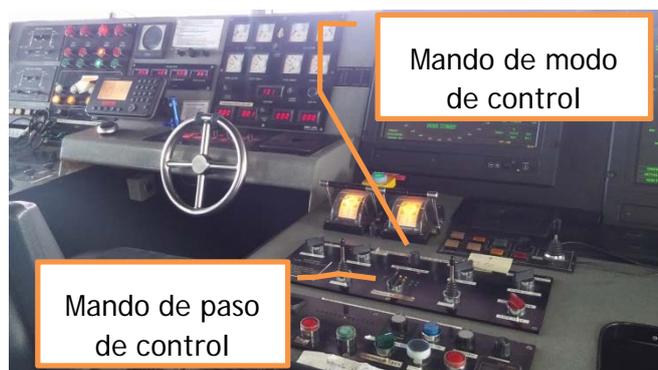
El sistema instalado en la NGV JAUME II dispone de tres estaciones de control, instaladas en el Puente: una central y una en cada alerón. Véanse las Figuras 3 y 4, en donde se muestran la estación central y la del alerón de estribor, con indicación del mando de paso de control (en la estación central) y del mando de modo de control (en ambas estaciones³).

Figura 3. Estación central del sistema de propulsión y gobierno

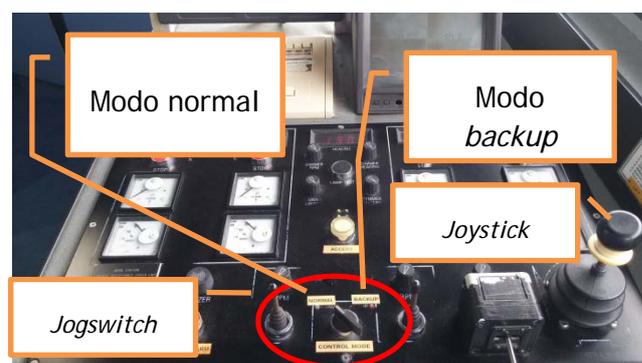
Figura 4. Estación en alerón. Detalle del mando de modo de control
