INFORME CIAIM-04/2017

Hundimiento de la embarcación DIVERS DOS al norte de Cabo Begur (Girona), el 21 de mayo de 2016

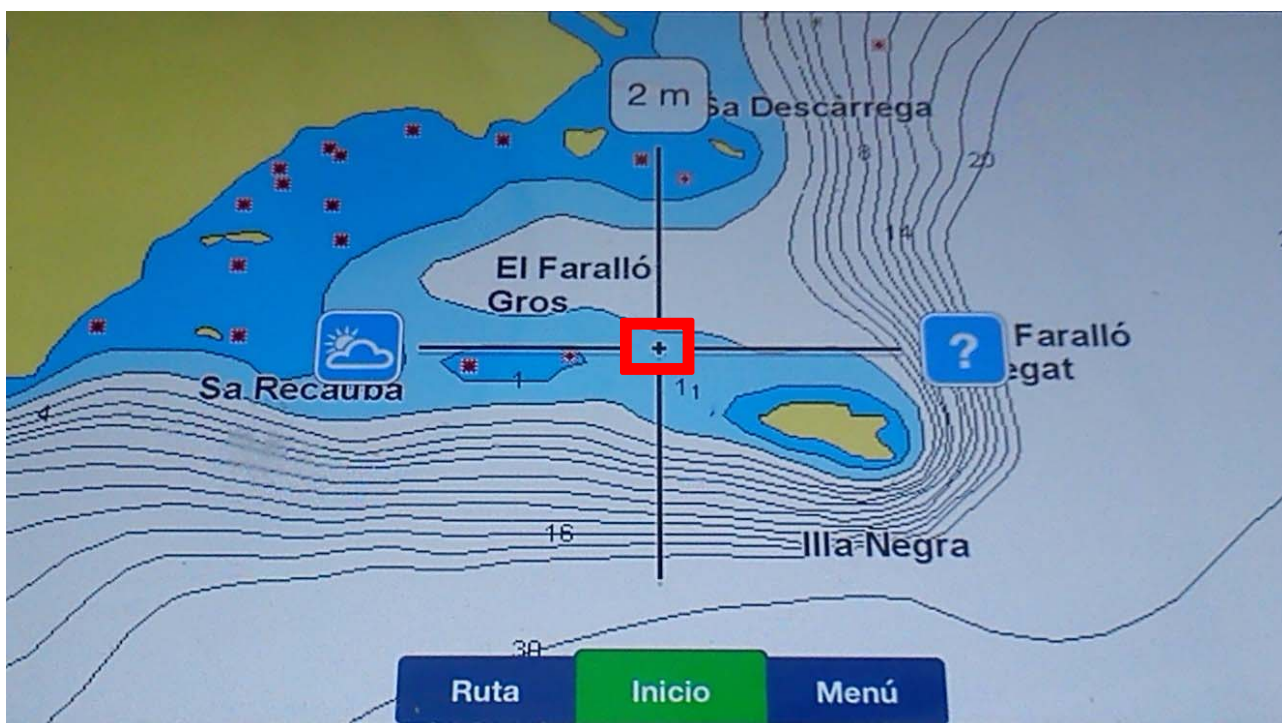
A las 09:00 horas el patrón dio un cabo de amarre a una boya de fondeo en las proximidades de Isla Negra, para que los buzos realizaran una inmersión. Véase la Figura 3.

Figura 3. Captura de pantalla del teléfono móvil del patrón de la embarcación DIVERS DOS, indicando la posición de la embarcación en el momento de quedarse sin la hélice.

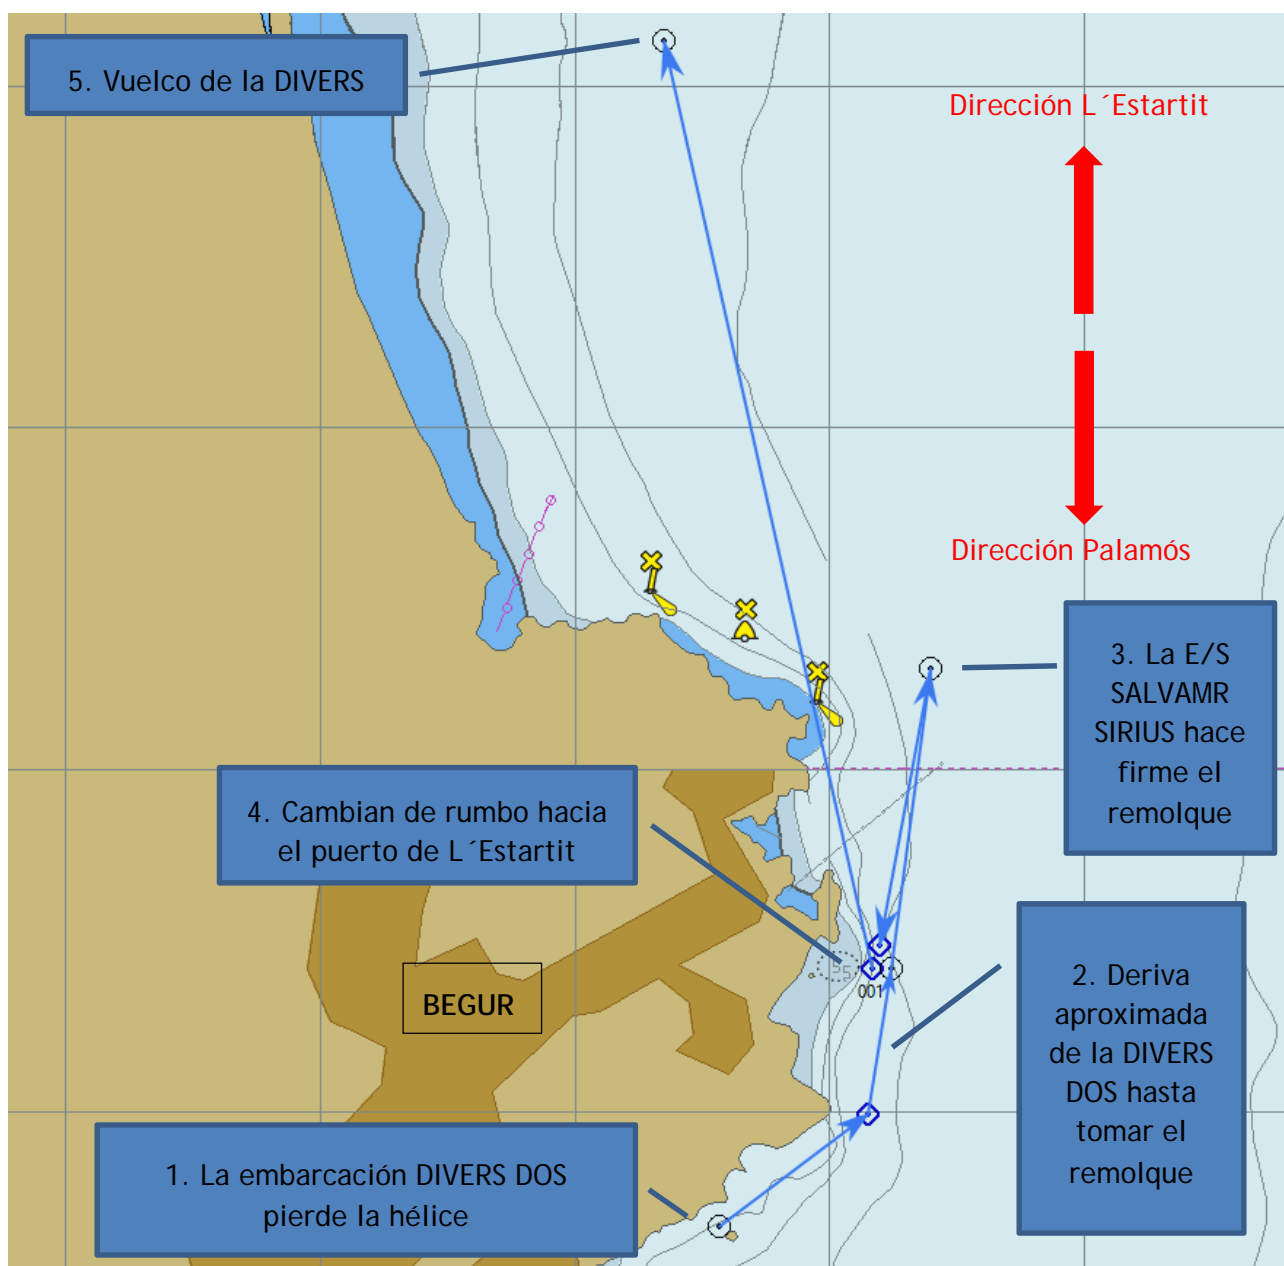
Figura 4. Ruta de la deriva de la DIVERS DOS y del posterior remolque.
