INFORME CIAIM-24/2015

Embarrancada y pérdida del pesquero SAMARI en Punta de la Rubia (Asturias), el 1 de julio de 2015

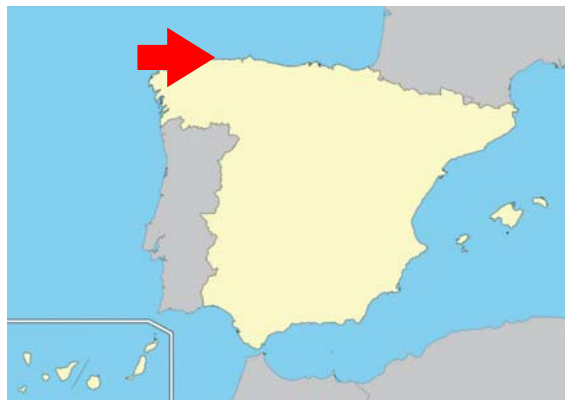
Figura 2. Zona del accidente

El mar incidía en la embarcación por el costado de estribor, cuando una ola de mayor tamaño, hizo que el marinero cayera al agua mientras recogía las últimas nasas. Al estar faenando cerca de la costa, las corrientes generadas por la rotura de las olas más altas en los bajos de la zona dificultaron el gobierno de la embarcación arrastrándola contra las rocas. El patrón, aunque consiguió picar el aparejo, no pudo evitar que la embarcación golpeará contra las rocas.
