Informe técnico A-037/2015

Accidente ocurrido el día 24 de diciembre de 2015, a la aeronave SOCATA TB-9, matrícula EC-LIQ, en el término municipal de Ronda (Málaga)

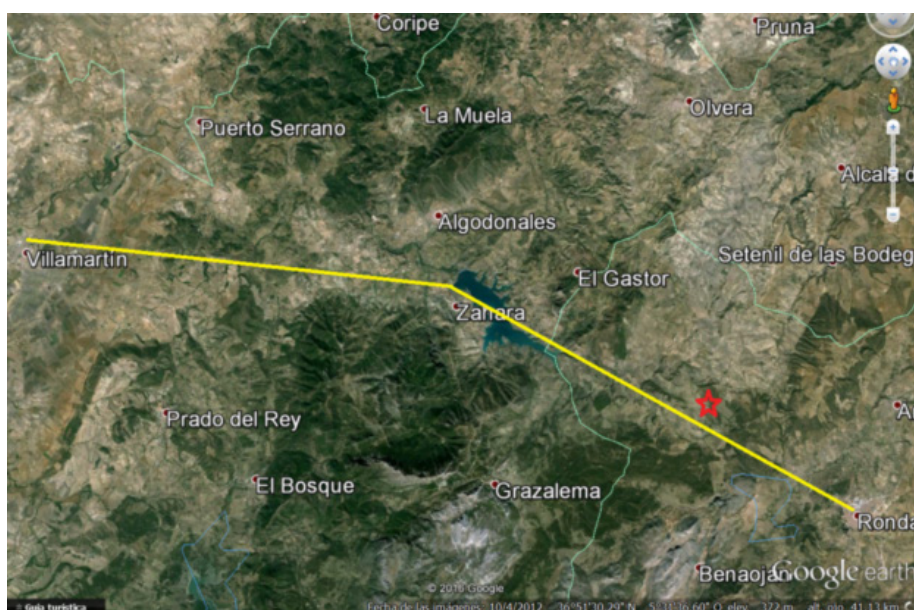
Figura 1. Trayectoria y lugar del accidente

Transcurridos poco más de quince minutos de vuelo, la aeronave sufrió un accidente cuando sobrevolaba un campo de encinas y ganado cerca de Monte Saucó dentro del término municipal de Ronda. El lugar del accidente se encuentra prácticamente sobre una línea recta imaginaria que une Zahara de la Sierra y Ronda, a una distancia de algo más de 13 km de la primera y de casi 9 km de la segunda aproximadamente.

La aeronave resultó destruida por el impacto y un incendio posterior. El piloto y el pasajero fallecieron.
