## Informe técnico S-11/2011

# Investigación de la explosión de la embarcación de recreo LA MAR SALADA, en el puerto deportivo del Real Club Náutico de Vigo, el 25 de septiembre de 2009

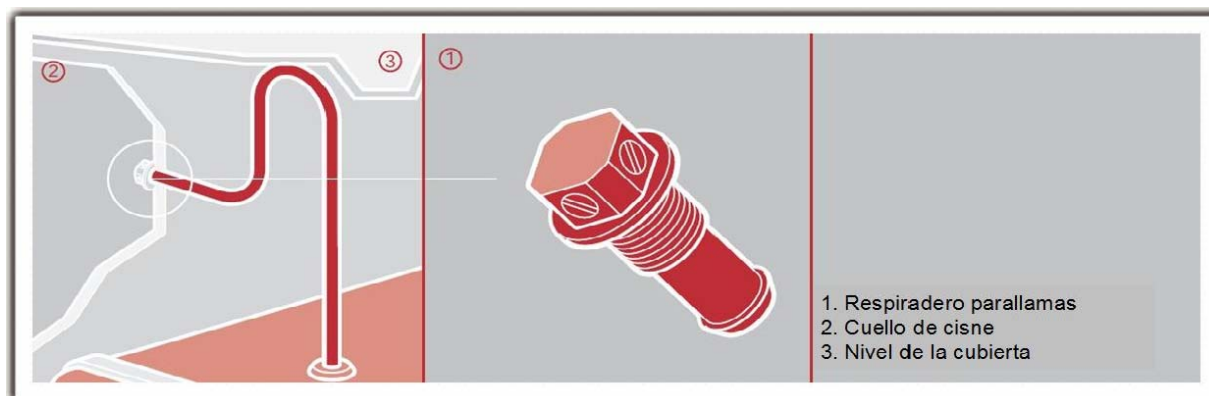
En esta embarcación la boca de llenado de cada tanque estaba situada en un punto más elevado que el respiradero de su tubería de aireación. Para evitar pérdidas de gasolina por la aireación en caso de rebose, dicha tubería debía elevarse a una altura no inferior a la de la boca de llenado. Para dar cumplimiento a este requisito, la tubería de aireación estaba unida al tubo acodado del respiradero mediante una manguera flexible de PVC (policloruro de vinilo) y dos abrazaderas, formando una curva denominada "cuello de cisne" (ver Figura 5).

**Figura 5.** Esquema de un sistema tipo de aireación de un tanque de combustible (ilustración obtenida de la revista "Boat Safety" de enero del 2002)

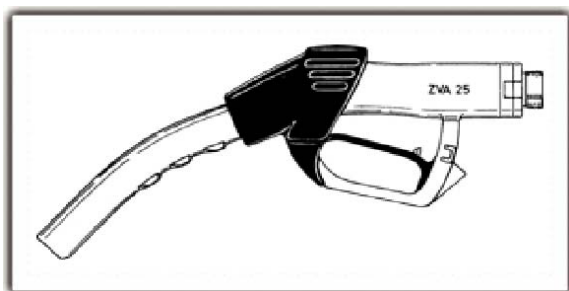
Figura 7. boquerel (imagen de archivo)

Al llenar el tanque de estribor el combustible debió de rebosar por la tubería de aireación en la sentina de la embarcación. Este derrame habría favorecido aún más la generación de vapores inflamables hasta que su mezcla con el aire hubiera formado una atmósfera explosiva bajo el suelo de la bañera, motivo por el que resultaron proyectados violentamente los dos mecánicos que se encontraban en el interior de la embarcación.
