Informe técnico S-1/2012

Entrada de dos tripulantes de la draga JOSEFA PÉREZ en un compartimento cerrado, en la ría de Avilés, el 4 de julio de 2011, resultando un fallecido y un lesionado grave.

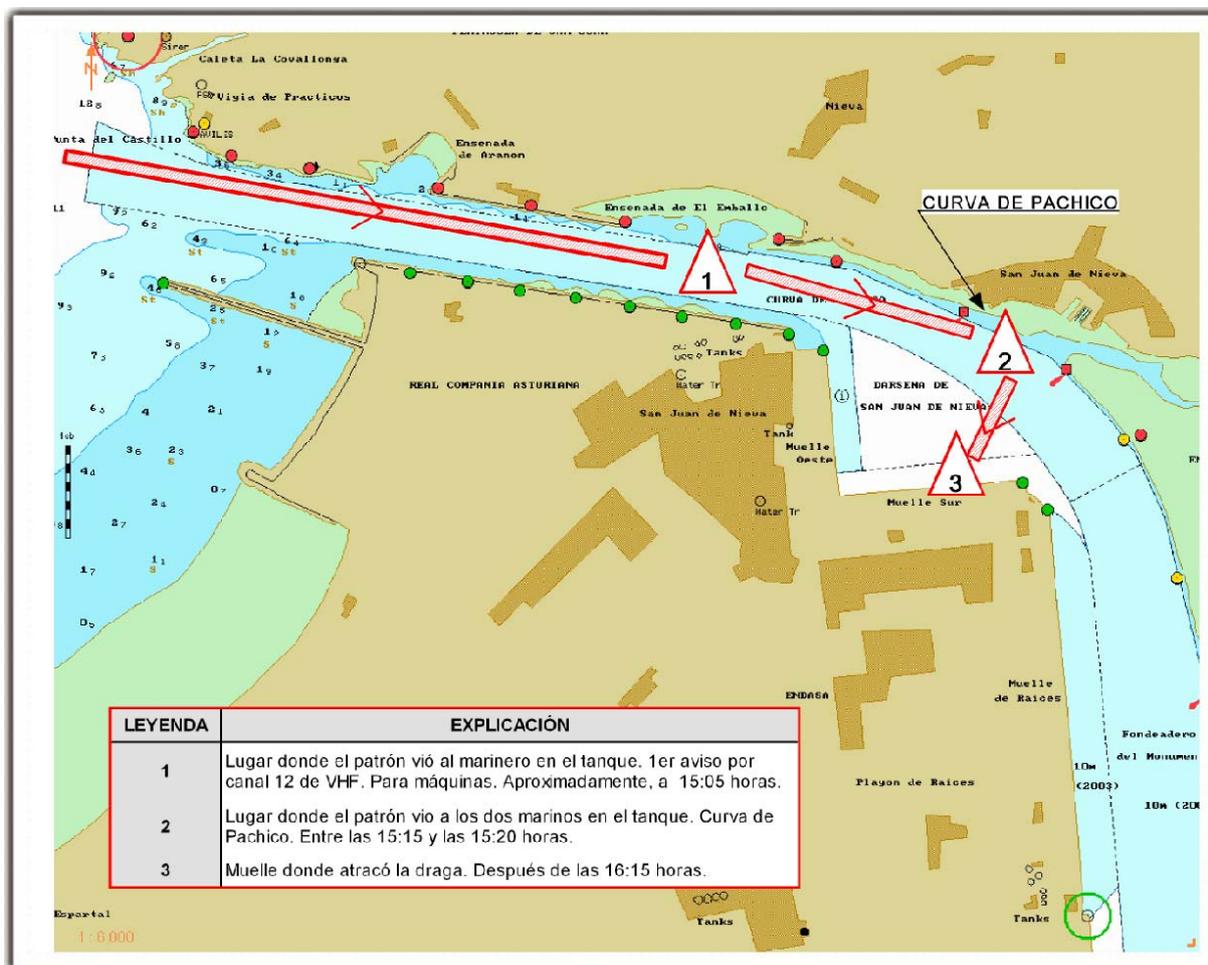
Figura 5. Representación de la derrota seguida por el JOSEFA PÉREZ en el puerto de Avilés

En la Figura 5 se representan los movimientos efectuados por la draga JOSEFA PÉREZ, así como detalles de las comunicaciones realizadas por el patrón.
