Informe técnico S-42/2013

Vuelco de la embarcación HERMANOS POLA frente a la playa de Xagó (Asturias), el 22 de abril de 2013, con resultado de fallecimiento de un tripulante

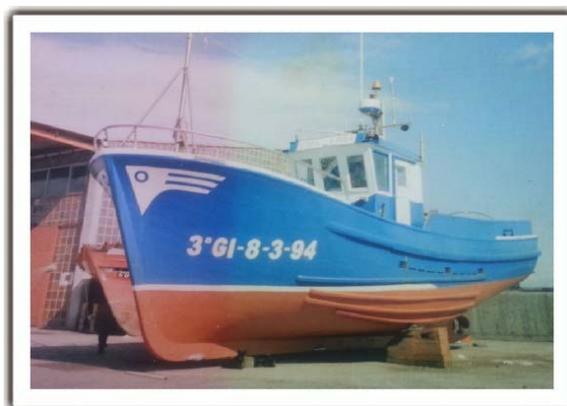
Figura 2. E/P HERMANOS POLA

La embarcación quedó destrozada por los golpes de mar, sin posibilidad de ser recuperada. No se registró contaminación.
