INFORME CIAIM-09/2014

Abordaje entre el catamarán FLIPPER I y la embarcación de pesca SAN BENITO, a 3 millas al sureste de Arenys de Mar (Barcelona), el 25 de junio de 2013

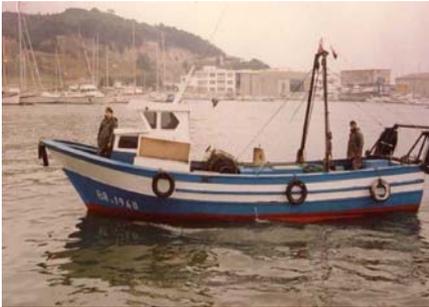
Figura 1. Embarcación de pesca SAN BENITO

A las 14:45 horas, los tripulantes del pesquero notaron un gran impacto en la amura de babor, al penetrar el casco de estribor del catamarán en su casco, rompiendo gran número de tablas en la amura y en su costado de babor. El catamarán sufrió rotura y abolladuras de elementos metálicos en la proa y raspaduras y restos de pintura en el casco de estribor en la zona de proa y amura.

El patrón del pesquero observó los daños producidos por el abordaje y tras percatarse de que había riesgo de hundimiento, paró el motor propulsor y ambos tripulantes se lanzaron al agua. El pesquero se hundió, dos minutos tras el impacto, en la posición 41° 32,6' N; 002° 36,5' E, a 42 m de profundidad.
