## Informe técnico S-26/2012

# Investigación del hundimiento del pesquero MONTSERRAT frente al puerto de Arenys de Mar (Barcelona) el 19 de julio de 2011

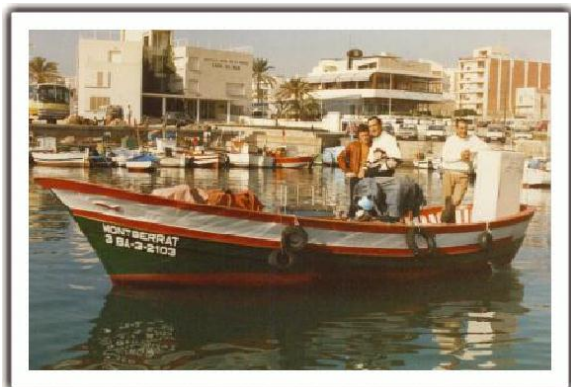
Figura 2. Pesquero MONTSERRAT

Tras el reflotamiento de la embarcación y su puesta en seco, un funcionario de la Capitanía Marítima de Barcelona realizó una inspección del casco y del equipo sin que observara deficiencias que pudieran haber causado el accidente. Por tanto, cabe pensar que la causa más probable del accidente está relacionada con la pérdida de estabilidad de la embarcación como consecuencia del empeoramiento de las condiciones meteorológicas y marítimas.

Otro hecho determinante fue que las tapas de escotilla no iban provistas de dispositivos de trinca y frisas que garantizaran la estanqueidad a la intemperie. Además, no es probable que todas las tapas estuvieran colocadas en sus respectivas escotillas ya que el mando de control del motor propulsor y la toma de aire de dicho motor se encuentran situados bajo la cubierta del pesquero (*ver figura 3*). Tanto en este supuesto como en el caso de que dichas tapas se hubieran desplazado por efecto de los balances, el agua embarcada debió inundar parcialmente los compartimentos situados bajo la cubierta, facilitando la aparición de superficies libres que habrían disminuido aún más la estabilidad de la embarcación.

1. Que promueva entre los tripulantes la utilización de los chalecos salvavidas de trabajo, cuando el estado del mar o del viento así lo aconseje.
2. Que instale medios para cerrar las tapas de escotilla con dispositivos de trinca y frisas que garanticen la estanqueidad a la intemperie.
3. Que consulte las previsiones meteorológicas, disponibles en todas las Cofradías de Pescadores, antes de salir a la mar.
4. Que se asegure de disponer los medios necesarios para evitar corrimiento de la carga en cubierta y que su peso no sobrepase lo indicado en el acta de estabilidad.
