Informe técnico simplificado S-01/2013

Hundimiento del pesquero JOSÉ Y RAFAELA, a 30 millas al Este de Cabo de Santa Pola (Alicante), el 17 de diciembre de 2010

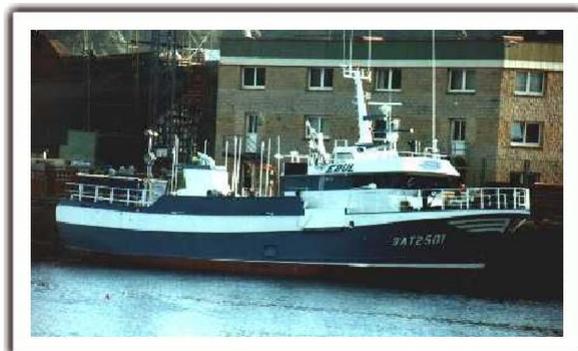
Figura 2. B/P JOSE Y RAFAELA

En la figura 3 se muestra una fotografía del buque donde se han marcado las aberturas al exterior, las balsas salvavidas y la radiobaliza. En la figura 2 se muestra un plano del buque, donde se han marcado dichas aberturas así como diversos puntos relevantes de la disposición general. Las aberturas del buque eran las siguientes:
