## Informe técnico S-21/2011

# Investigación del abordaje entre el pesquero GERMANS GIL y el velero LILLI II, al sur de la isla Dragonera (Baleares), el 30 de julio de 2009

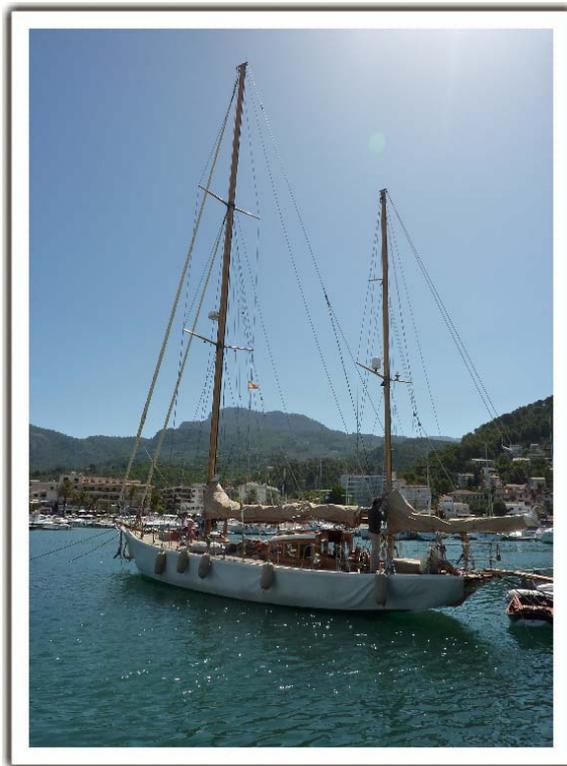
Figura 4. Velero LILLI II

El gran trimado a popa del pesquero y la velocidad que llevaba provocaron que su proa lanzada al impactar montase y hundiera el velero por popa. La estructura de madera del velero no soportó el impacto y el peso del pesquero y acabó partiéndose en dos.
