COMISIÓN DE INVESTIGACIÓN
DE ACCIDENTES FERROVIARIOS

*Investigación del accidente
nº 0023/2015 ocurrido el 31.03.2015*

INFORME FINAL DE LA CIAF (IF)
SOBRE EL ACCIDENTE FERROVIARIO Nº 0023/2015
OCURRIDO EL DÍA 31.03.2015
EN LA ESTACIÓN DE MEDINA DEL CAMPO (VALLADOLID)

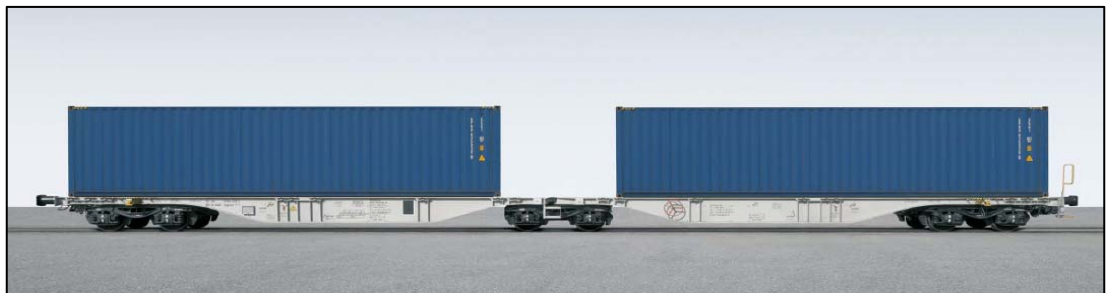
Vagón (Fuente AAE)

Los vagones descarrilados están formados por tres bogies (de dos ejes cada uno) y dos semivagones en configuración articulada, compartiendo ambos el bogie central. Miden 29,59 metros entre topes. Tiene un radio mínimo de inscripción de 150 metros y pueden alcanzar una velocidad máxima de 120 km/h.

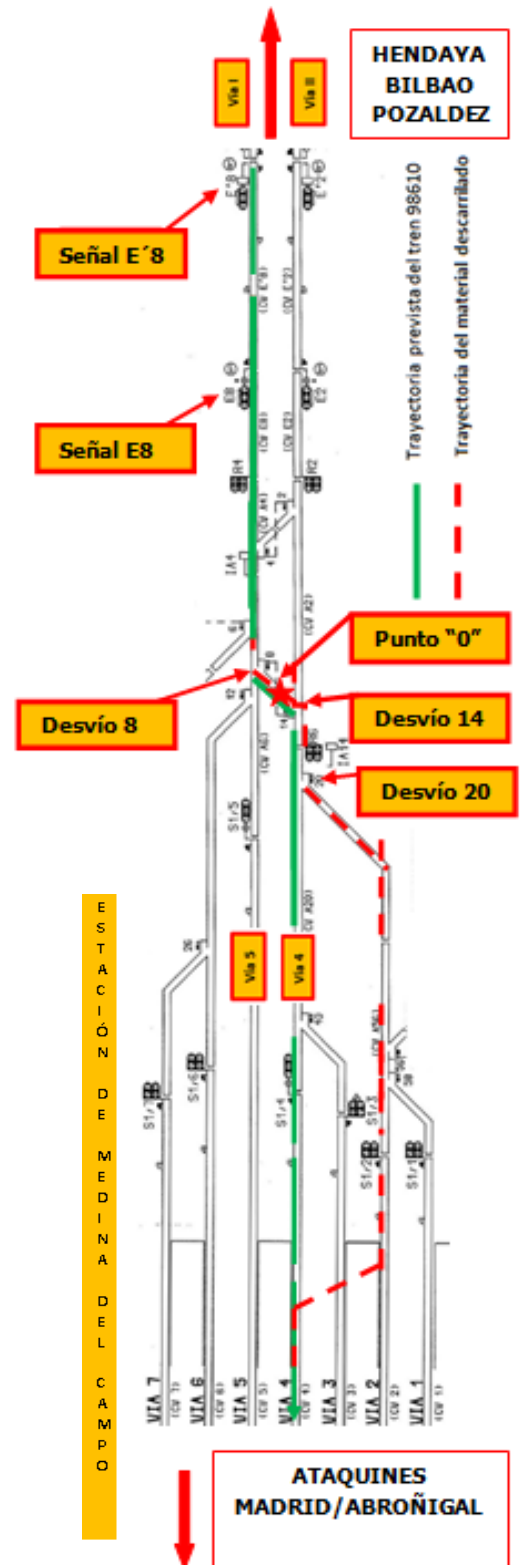
El tren 98610 tras su detención quedó en la situación siguiente: la locomotora y los dos primeros bogies del primer vagón quedan encarrilados sobre la vía 4, y del tercer bogie las ruedas derechas de ambos ejes están entre las vías 4 y 3 y las ruedas izquierdas en la caja de la vía. Del tercer vagón, sus tres bogies con sus ruedas derechas entre las vías 1 y 2 y sus ruedas izquierdas en la caja de la vía 1. El resto de los vagones encarrilados desde la vía 1 hasta la vía 4 a través del desvío 20.
