CIAIAC

Informe técnico IN-032/2013

Incidente ocurrido el 22
de septiembre de 2013, entre
la aeronave Airbus A319,
matrícula EC-JEI, operada por
Iberia, y un vehículo de servicio,
en el aeropuerto Adolfo Suárez
Madrid-Barajas (Madrid)

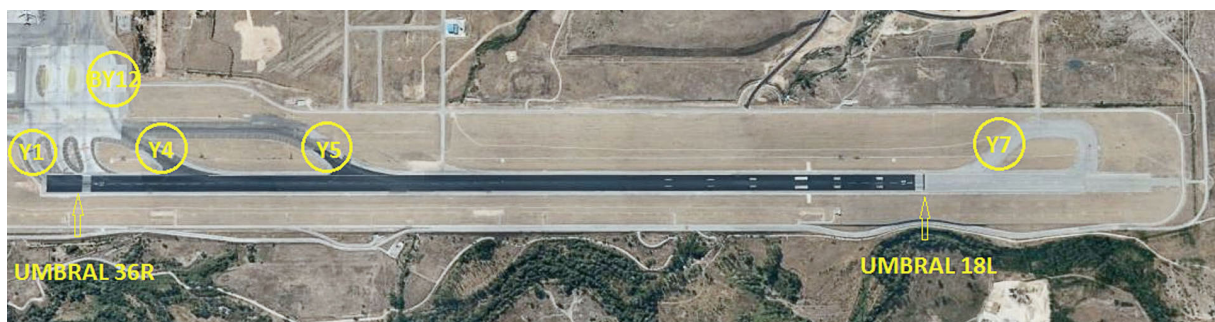
Figura 1. Valles de rodaje de la pista 18L-36R

En la figura 1 se indica el nombre de las calles de rodaje y umbrales de la pista en uso.
