## INFORME CIAIM-03/2017

Embarrancada y posterior hundimiento del pesquero BALSA al norte de Illa Pancha (Ribadeo, Lugo) el 5 de abril de 2016

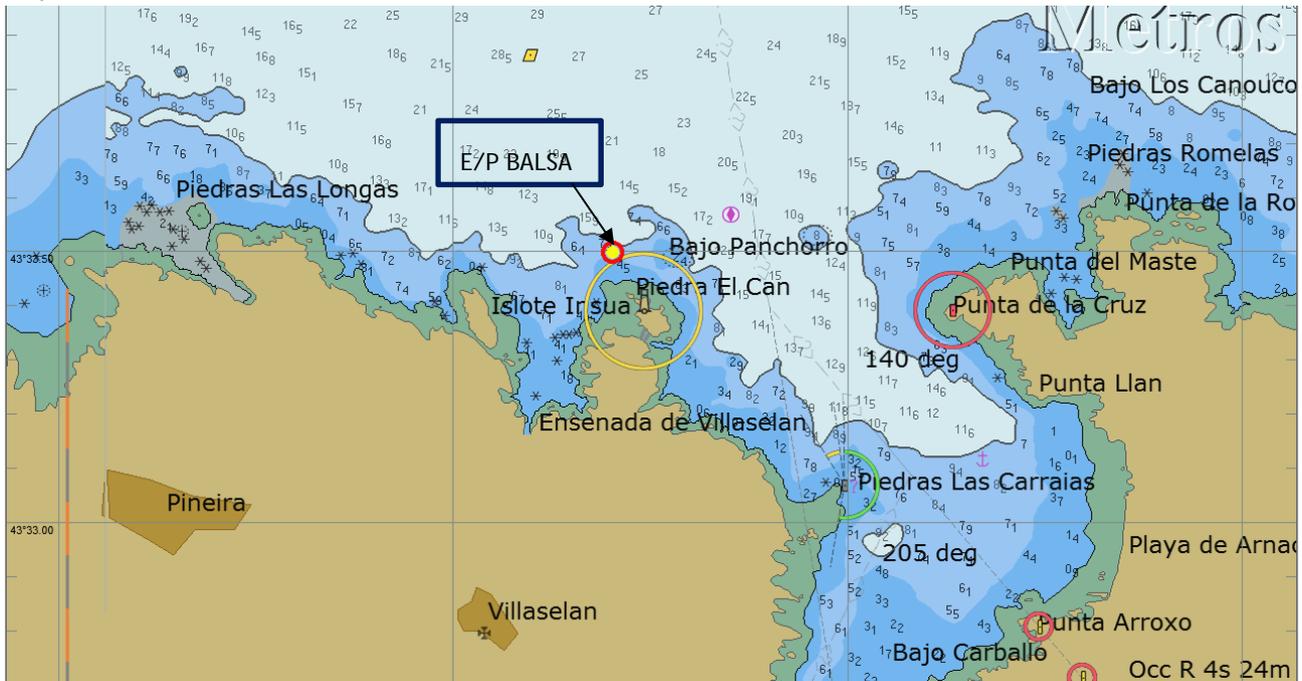
Figura 3. Lugar del accidente

El 5 de abril de 2016, sobre las 08:05 horas, se originó una vía de agua en la embarcación de pesca (E/P) BALSA, cuando faenaba en una posición aproximada de latitud 43° 33,45' N y longitud 007° 02,5' W, a pocos metros al norte de isla Pancha, en la costa del municipio de Ribadeo (Lugo).

Según declaró el propietario, armador y único tripulante de la embarcación, el accidente se produjo cuando se encontraba largando la segunda línea de nasas para la pesca de pulpo, y tocó con el fondo de la embarcación en una roca, lo que provocó una vía de agua. No pudiendo hacer frente a la inundación con sus propios medios, se alejó de la zona y solicitó ayuda por radio a otra embarcación de pesca que se encontraba en las inmediaciones. Tras embarcar en esta segunda embarcación remolcaron a la primera con intención de llevarla a puerto pero poco después naufragó y se hundió en una posición aproximada de latitud 43° 33,5' N y longitud 007° 02,6' W.
