Informe técnico S-34/2012

Investigación del hundimiento de la embarcación de pesca BASIBINA a 10 millas del puerto de Palamós (Girona), el 10 de abril de 2012

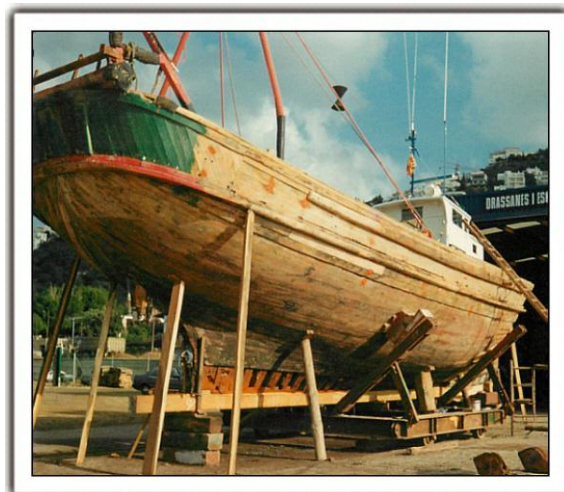
Figura 4. Embarcación de pesca BASIBINA en el varadero (fecha indeterminada)

La embarcación había sufrido continuas reparaciones en la última década, justificadas por el deterioro de algunas tracas del forro y la necesidad de ir sustituyéndolas debido a la antigüedad de la embarcación, y por la oxidación de los clavos y pernos que conformaban la estructura.
