Informe técnico ULM A-007/2016

Accidente ocurrido el día 5 de marzo de 2016, a la aeronave ULM de construcción por aficionado YUMA, matrícula EC-XGB, en las proximidades del campo de vuelo de ULM de Camarenilla (Toledo)

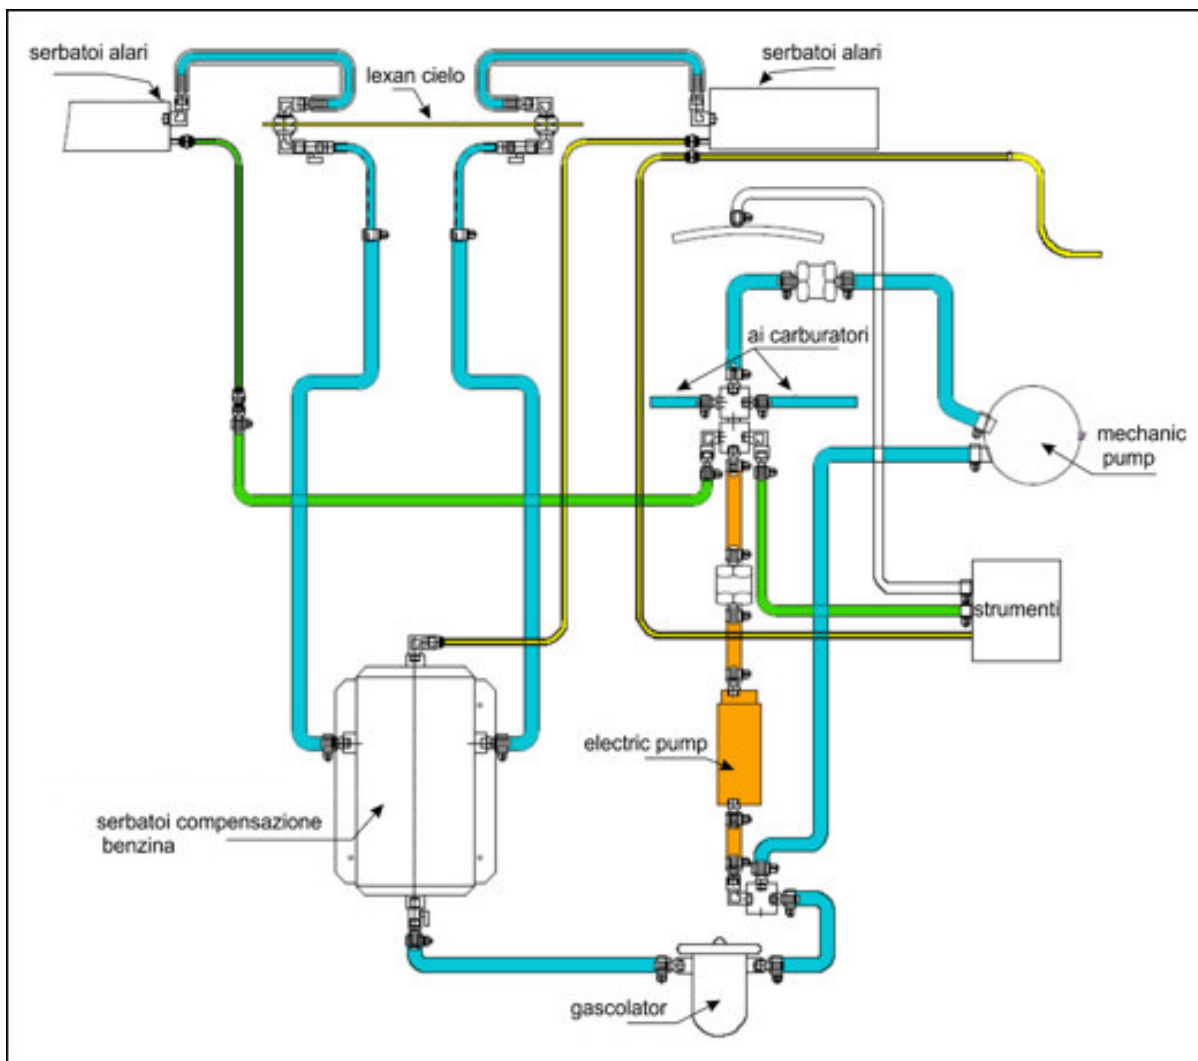
Figura 3. Esquema del sistema de combustible del fabricante del kit, Alisport

De la bomba mecánica parte una tubería, que enseguida se trifurca. Dos de estos ramales se dirigen a los carburadores, en tanto que el tercero, con el combustible sobrante, se dirige hacia la parte trasera del alojamiento del motor. Antes de alcanzar el mamparo cortafuegos se bifurca. Ambos ramales atraviesan el mamparo cortafuegos. Una de las tuberías va hasta el indicador de presión de combustible, y la otra al depósito nodriza. Esta última tubería tiene instalado un limitador de flujo a la salida de la bifurcación.

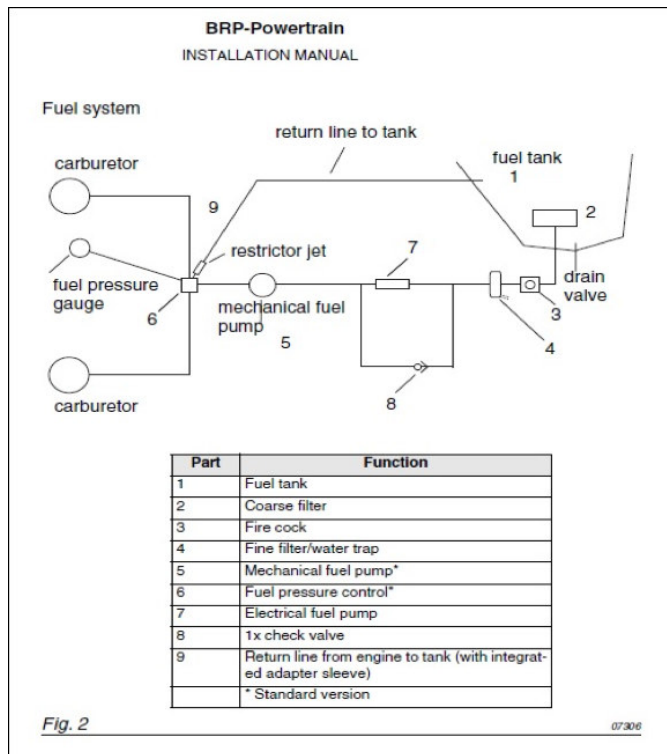
Figura 4. Esquema de combustible del Manual de instalación del motor Rotax 912

refiere a su diseño como a su montaje. Se añade que el sistema de combustible debe ser diseñado de forma que asegure que al motor le llegue una cantidad suficiente de combustible y a su adecuada presión, en cualquier situación de operación.

No obstante, en este mismo capítulo se incluye un esquema sencillo de un sistema de combustible completo (ver figura 4).
