RESUMEN DE DATOS

Fecha y hora	Sábado, 20 de julio de 2013; 19:48 h¹
Lugar	Proximidades de Foz (Lugo)

Matrícula	EC-GF8
Tipo y modelo	PIPISTREL SINUS 912
Explotador	Privado

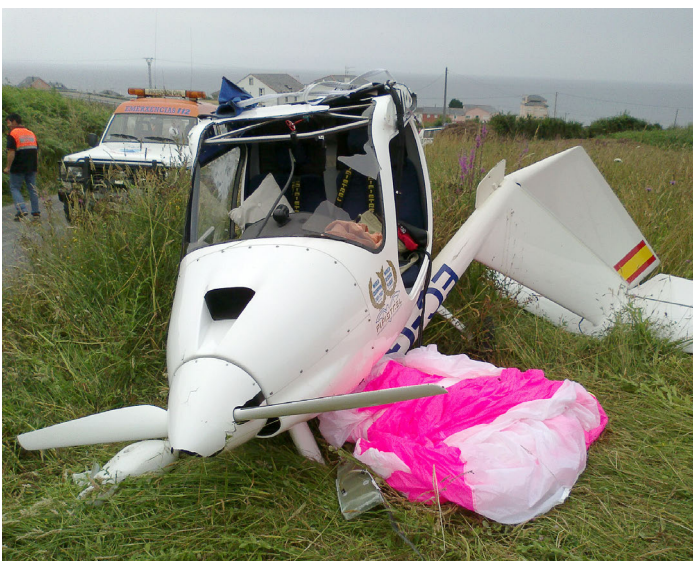
En estas circunstancias, el piloto decidió abrir el paracaídas de emergencia con que estaba equipada la aeronave. Al desplegarse el paracaídas, la aeronave sufrió una rotura estructural, perdiendo las dos alas y la cola. La cabina cayó sobre el terreno, colgada del paracaídas, con los dos ocupantes en su interior, que sufrieron contusiones y magulladuras de carácter leve.

En el proceso de despliegue del paracaídas, la aeronave sufrió el impacto producido por las dos fuerzas descritas en 1.3.2, con una reducción prácticamente instantánea de su velocidad y su estructura sometida a cargas superiores a las de diseño; esto produjo su rotura estructural, perdiendo en vuelo las dos alas y la cola, y la cabina cayó sobre el terreno, colgada del paracaídas, que actuó de acuerdo con lo previsto.

El accidente se produjo por perder el piloto el control sobre de la aeronave y actuar el paracaídas de emergencia con que estaba equipada ésta, produciéndose su rotura estructural en vuelo.
