**RESUMEN DE DATOS**

Matrícula	<b>EC-ERH</b>
Tipo y modelo	<b>CESSNA 402 B</b>
Explotador	<b>Aerofan</b>

## 1. INFORMACIÓN SOBRE LOS HECHOS

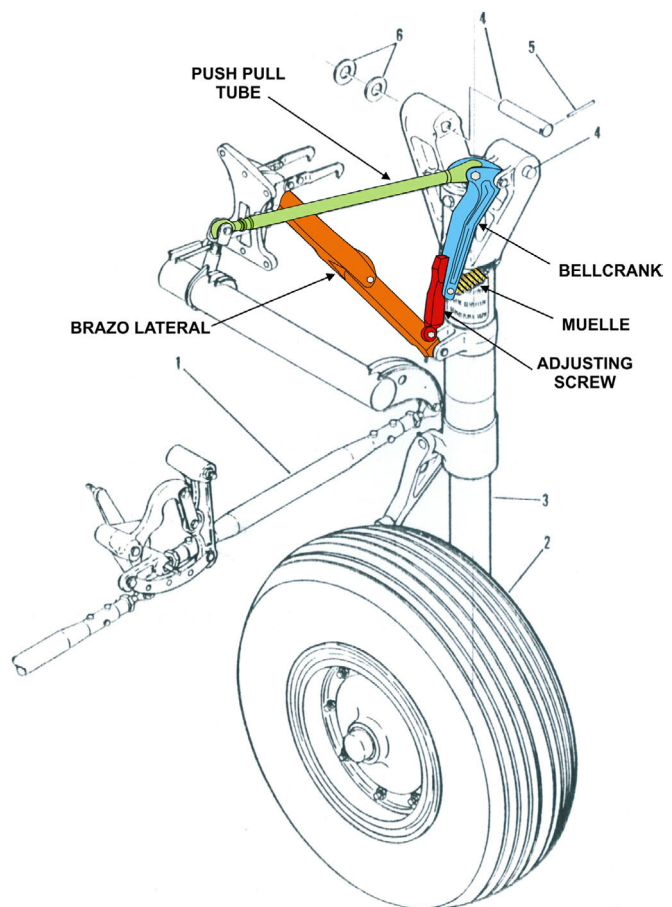
En la figura 1 puede observarse una pata principal y su mecanismo asociado de extensión y retracción, así como el dispositivo de bloqueo. La extensión o retracción del tren se consigue mediante un motor eléctrico que acciona un sistema de varillas, que produce el desplazamiento longitudinal del «push-pull tube» (coloreado en verde), que actúa sobre la pata, a través del bellcrank, produciendo su giro. Así, supongamos la pata en su

Figura 1. Esquema de la pata principal

posición extendida, su retracción se haría de la siguiente forma: la acción del motor produciría el desplazamiento del «push pull tube» hacia la pata (trabajando a compresión), lo que provocaría que el «bellcrank» (coloreado en azul) pivotase alrededor de las orejetas que lo unen al «trunnion». A su vez, la parte inferior del «bellcrank» también giraría, arrastrando al «adjusting screw» (coloreado en rojo), que tiraría del brazo lateral (coloreado en naranja), produciendo su plegado, y, al estar unido a la pata, tiraría también de ella hacia adentro, produciendo su giro alrededor del punto 4, es decir, plegando la pata. El movimiento de extensión es precisamente el contrario que el descrito para la retracción, trabajando en este caso el «push pull tube» a tracción.

El tren de aterrizaje de esta aeronave es de tipo triciclo retráctil, accionado por un motor eléctrico que produce desplazamientos en un sistema de varillas, mediante el cual se consigue la extensión o retracción del tren.

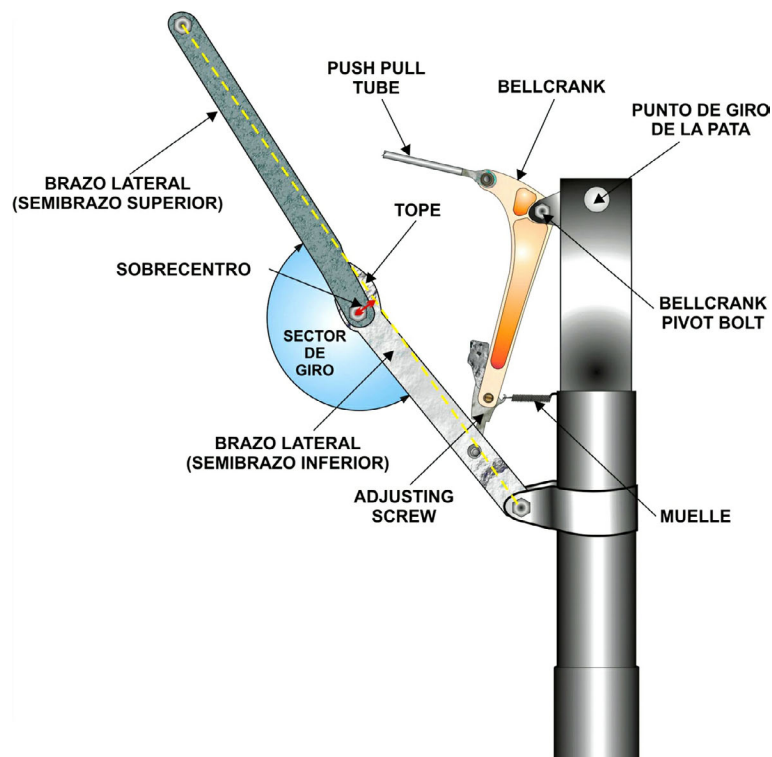
El bloqueo de la pata en la posición de tren extendido, se consigue mediante la acción del brazo lateral, el cual tiene restringido su movimiento, de forma que solamente puede girar dentro del sector indicado en la figura 2. El bloqueo se genera haciendo que el punto de articulación central, que une los dos semibrazos que forman el brazo lateral, sobrepase ligeramente la línea imaginaria que une sus extremos, lo que se conoce como «sobrecentro», existiendo un tope físico que impide que gire más allá de ese punto. Por otra parte, hay un muelle que une el «adjusting screw» con la pata, que tiene como función generar una fuerza hacia abajo, que contribuye a mantener la articulación central del brazo lateral en su posición de «sobrecentro».

El ajuste del sistema se realiza mediante el «adjusting screw», que realmente está formado por dos elementos, estando el inferior roscado en el superior, lo que permite aumentar o disminuir la longitud del conjunto.

Figura 2. Esquema de detalle de una pata principal
