RESUMEN DE DATOS

Fecha y hora	Miércoles, 14 de marzo de 2012; 20:15 UTC
Lugar	Aeropuerto de Barcelona-El Prat

Matrícula	EI-DEA
Tipo y modelo	AIRBUS A320-200
Explotador	Air Lingus

1. INFORMACIÓN SOBRE LOS HECHOS

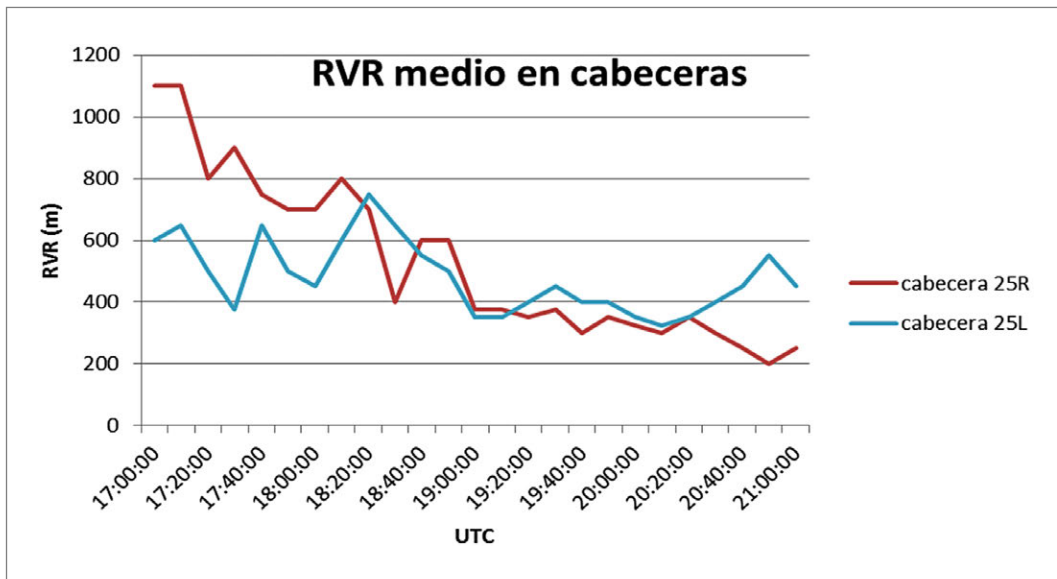
Figura 1. Evolución del RVR en ambas pistas la tarde del incidente

Le evolución del RVR registrado por los equipos del aeropuerto en las cabeceras de las pistas 25R y 25L medidos por los equipos del aeropuerto a lo largo de esa tarde aparecen en la Figura 1.

Los informes de observación de aeródromo publicados a las 19:30 y 20:30 indicaban respectivamente valores de 325 m y 300 m en la cabecera 25R.

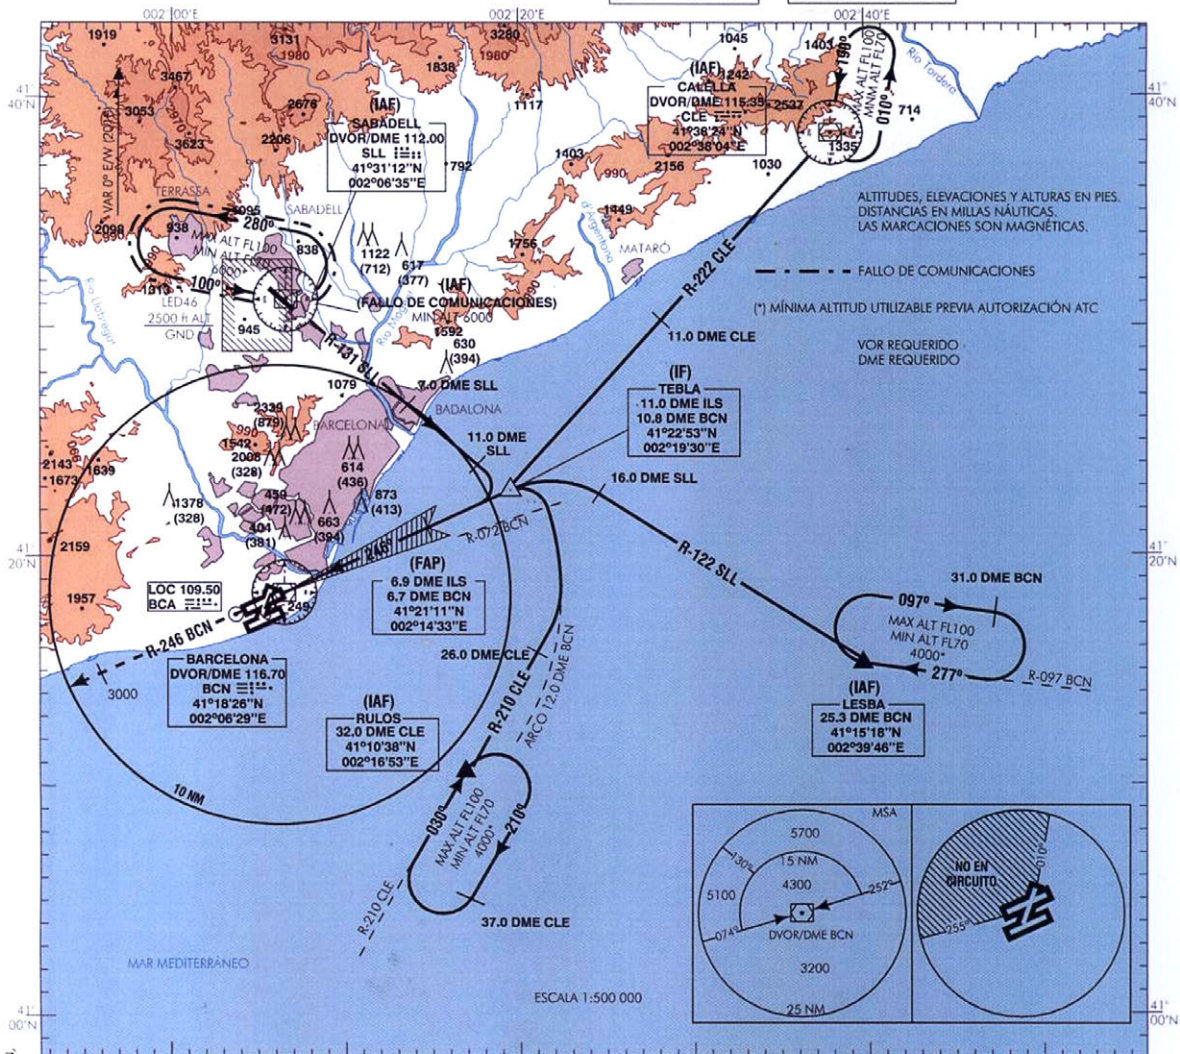
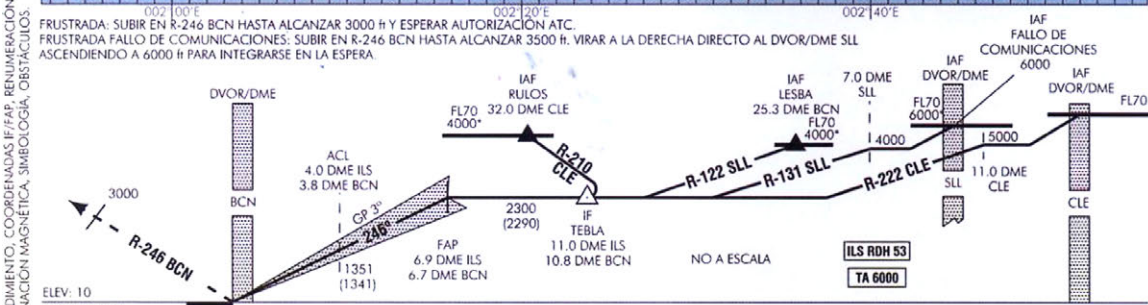
BARCELONA
ILS
RWY 25R

OCA/H	A	B	C	D	
STA	CAT I 2.5%	305 (295)	317 (307)	325 (315)	336 (326)
	CAT I 3%	215 (205)	227 (217)	235 (225)	246 (236)
	CAT II 2.5%	(216)	(233)	(245)	(259)
	CAT II 3%	(97)	(114)	(125)	(140)
En circuito (H) sobre 14	580 (570)	700 (690)	890 (880)	1300 (1290)

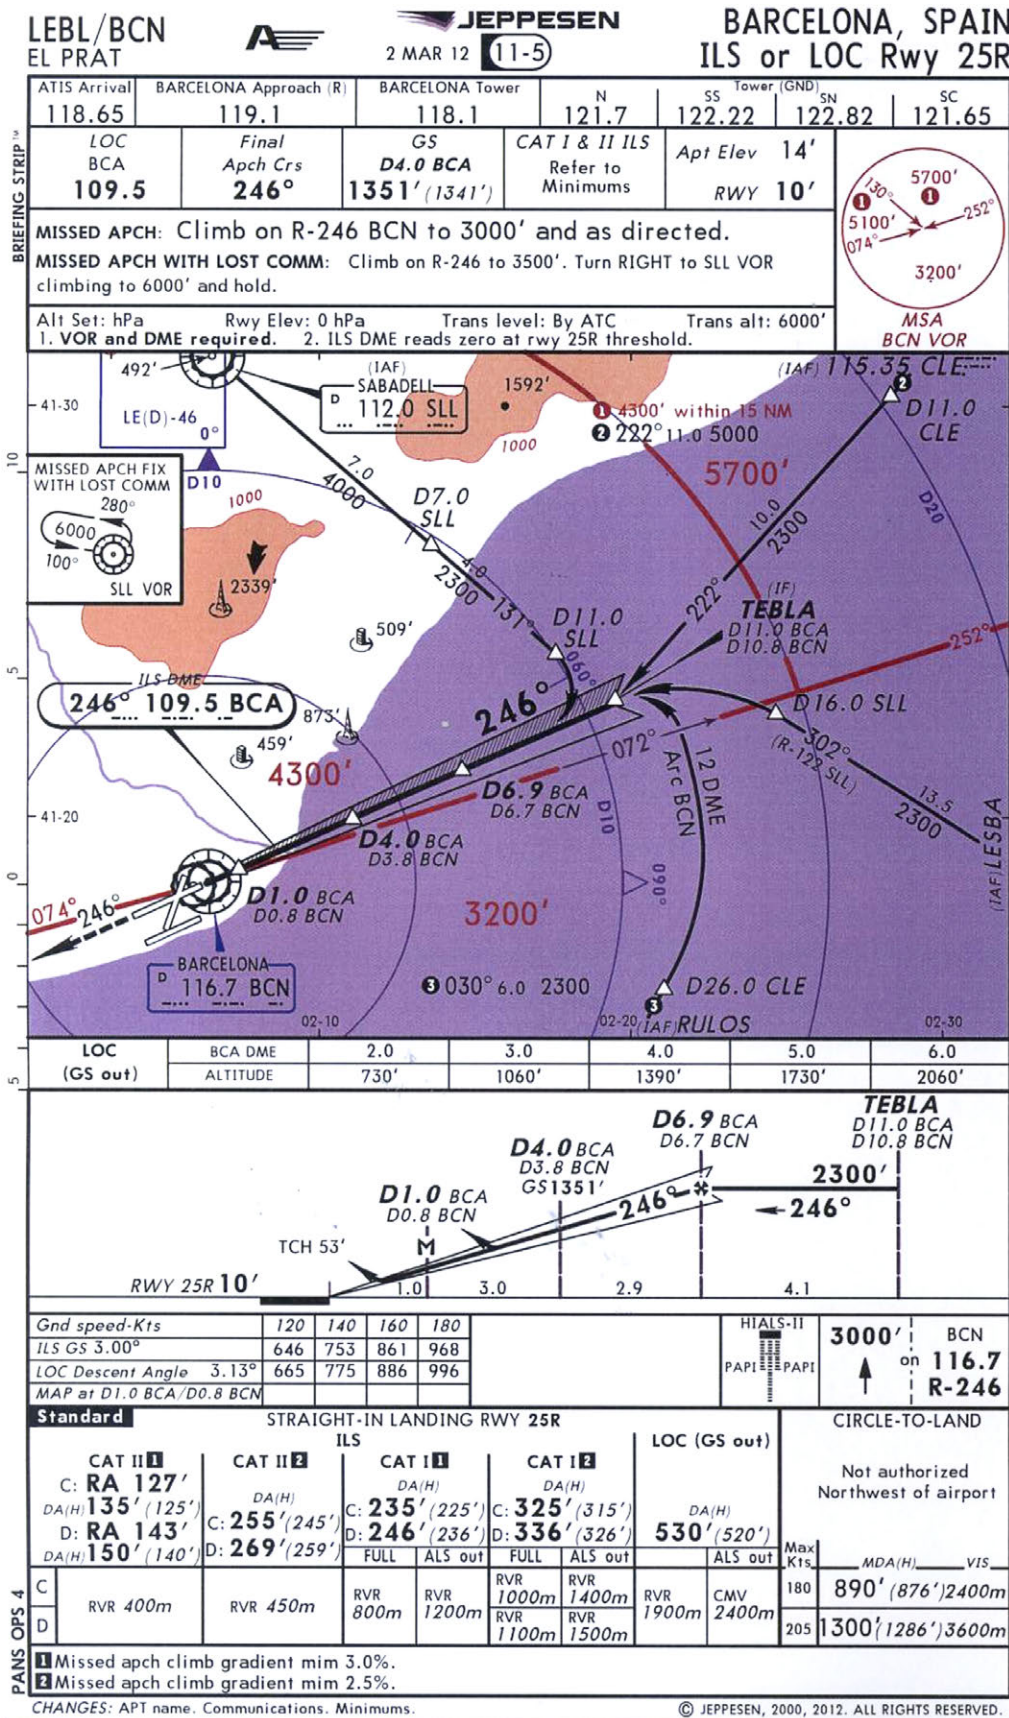
ANEXO II
Procedimiento de aproximación
ILS a la pista 25R del operador
en vigor el 14/03/2012
