## Informe técnico A-017/2016

Accidente ocurrido a la aeronave  
ULTRAMAGIC N180, matrícula EC-IZI,  
operado por la compañía Escuela  
RICARDO ARACIL, el 26 de mayo de 2016,  
en el término municipal de Felanitx  
(Mallorca, Islas Baleares – España)

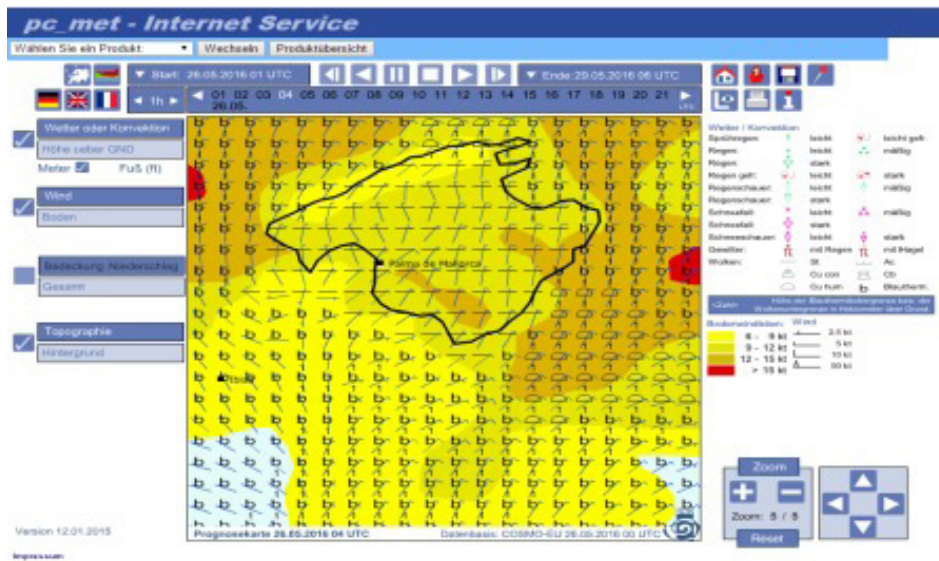
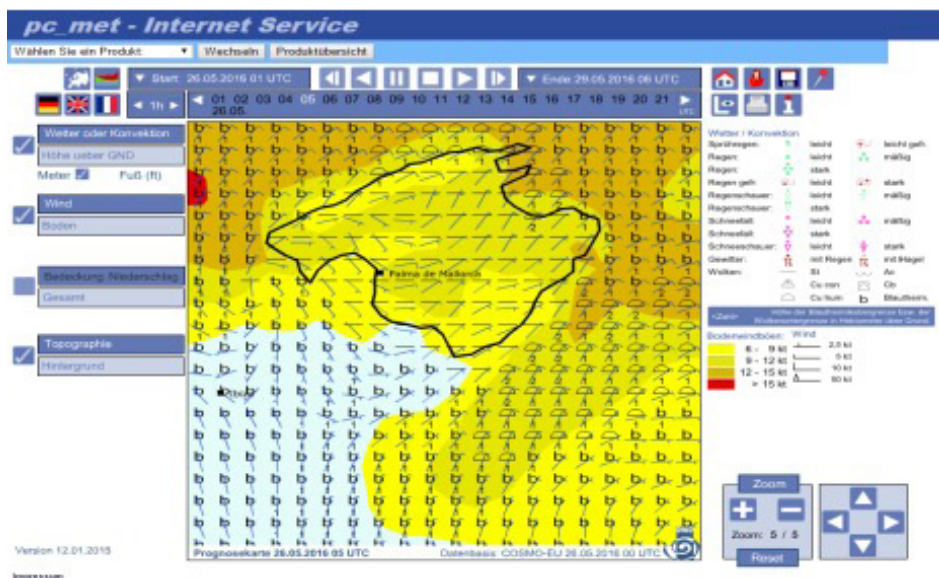
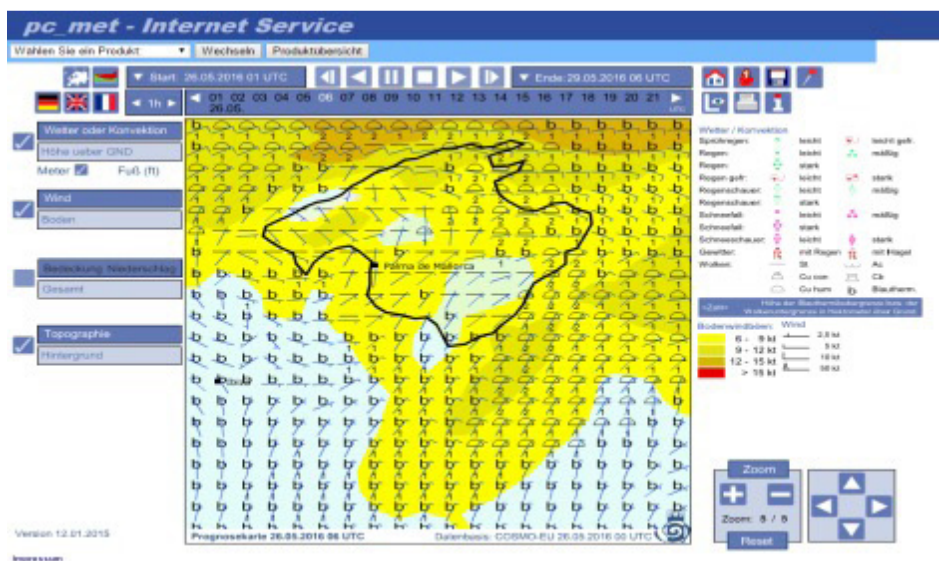
Gráfico de previsión de vientos (horas en UTC)

Las previsiones meteorológicas de las que disponía el operador eran de condiciones no limitativas para el vuelo en globo, con viento suave del noroeste con tendencia a amainar, en atmósfera estable y buena visibilidad.

Su fuente de información era la previsión PC\_MET FLUGWETTER a través de internet, página alemana de información meteorológica para aviación.
