COMISIÓN DE  
INVESTIGACIÓN  
DE ACCIDENTES  
E INCIDENTES DE  
AVIACIÓN CIVIL

## Informe técnico IN-047/2016

Incidente ocurrido el día 2 de diciembre de 2016, a la aeronave Boeing B-737-800, matrícula PH-HZW, en el Aeropuerto de Málaga/Costa del Sol

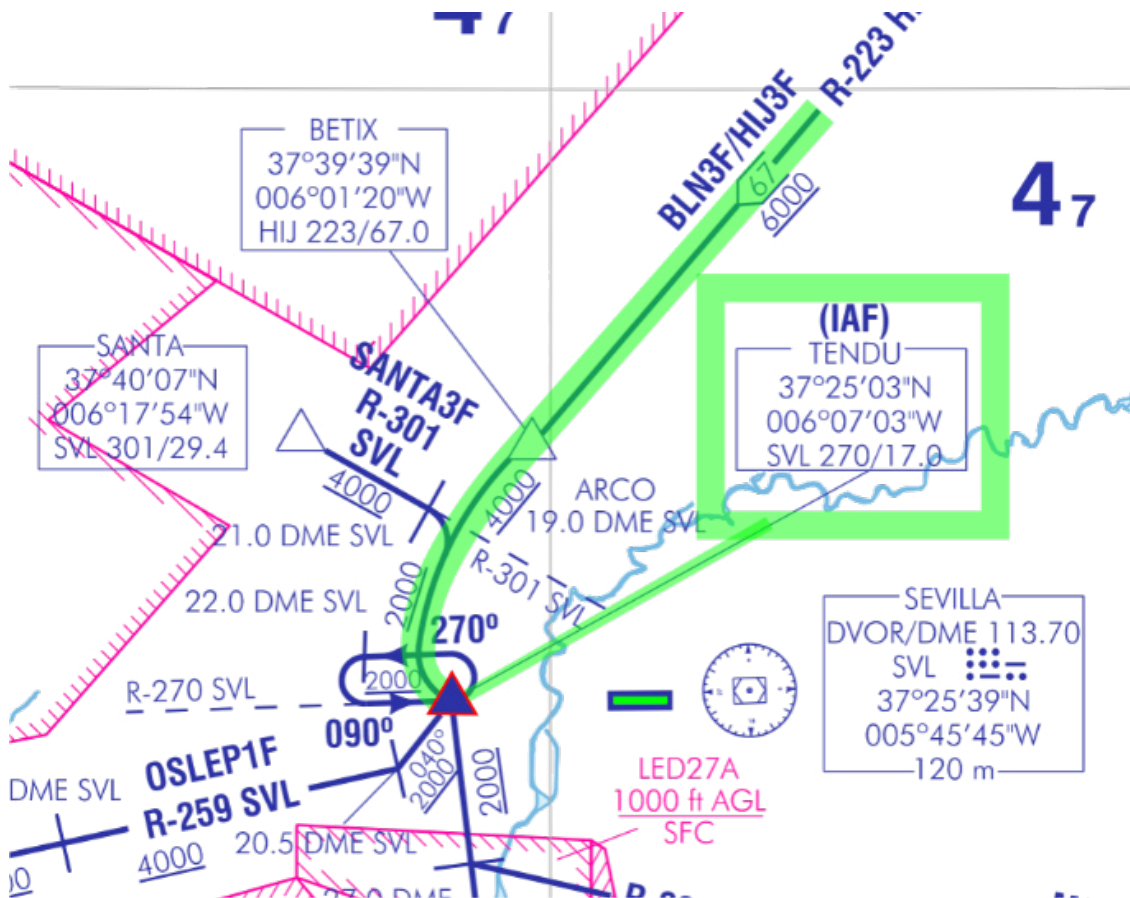
Figura 1. Recorte de la carta de llegada por instrumentos (STAR) a la pista 09 del aeropuerto de Sevilla, en la que se han resaltado en verde la ruta HIJ3F que estaba siguiendo la aeronave, el punto TENDU y la pista del aeropuerto de Sevilla

La aeronave inició la aproximación al aeropuerto de Sevilla siguiendo la ruta de llegada normalizada HIJ3F (ver figura 1), que le había sido asignada.

De acuerdo con esta información, la aeronave alcanzó el punto BETIX, que es un fijo del procedimiento de aproximación HIJ3F (ver figura 1) al aeropuerto de Sevilla, a las 10:52:02, encontrándose a una altitud de 5200 ft.

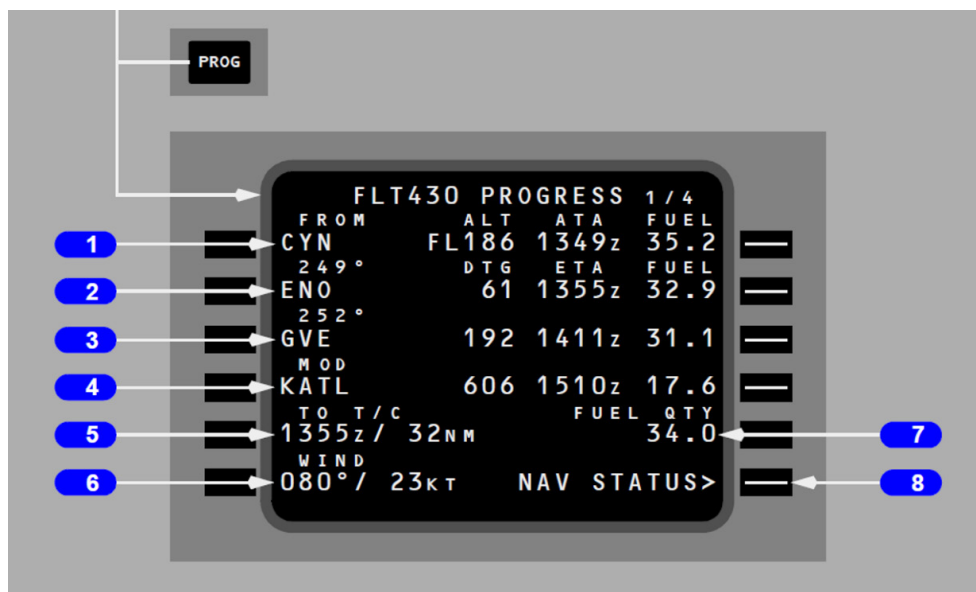
Figura 2. Pantalla PROGRESS del FMC

La presentación de cantidad estimada en el FMC se produce en unidades y décimas de unidad de tonelada métrica (t) en la página de PROGRESS. En la figura 2<sup>4</sup> se aprecia también como se presenta la cantidad remanente a bordo (Nº 7) y la que se estima en los siguientes puntos de vuelo y en el lugar de aterrizaje.

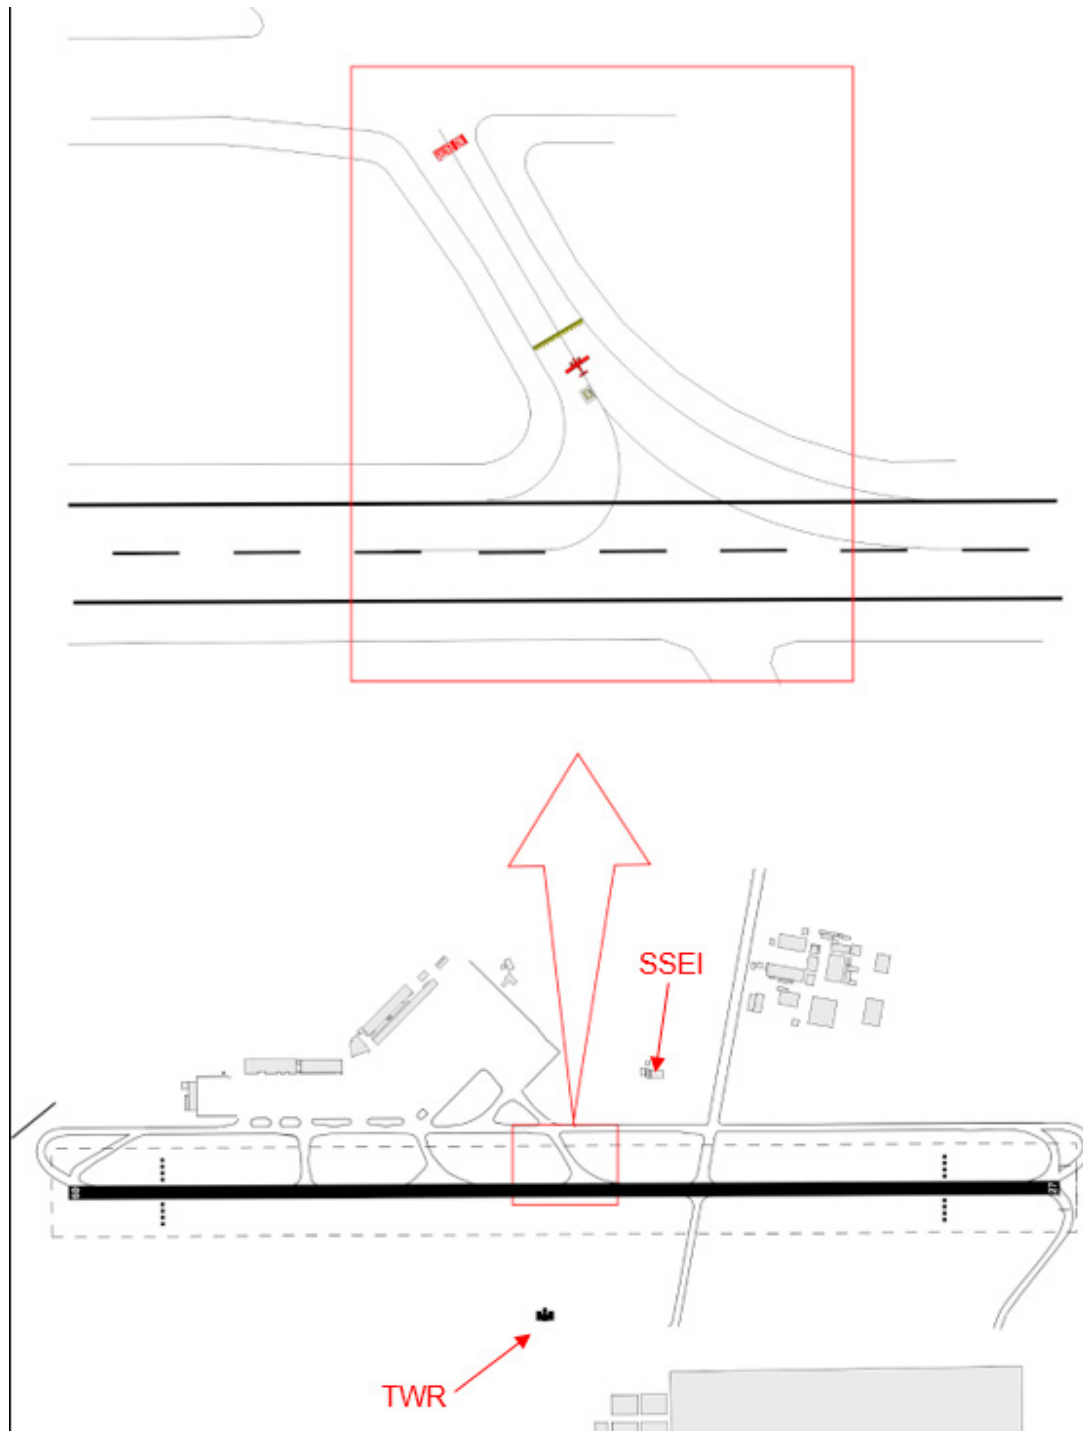
Figura 3. Plano general del aeropuerto de Sevilla, en el que se ha señalado la ubicación del edificio SSEI, la torre de control y la zona en la que quedó detenida la aeronave (imagen inferior) y detalle de esta (imagen superior)

Como puede apreciarse en la figura 3, la calle E3 en la que quedó la aeronave y el edificio del servicio de extinción de incendios del aeropuerto se encuentran prácticamente enfrente de la TWR y a no mucha distancia de esta (a 500 m y 870 m, respectivamente). El controlador por lo tanto debía tener una buena panorámica de toda la zona.

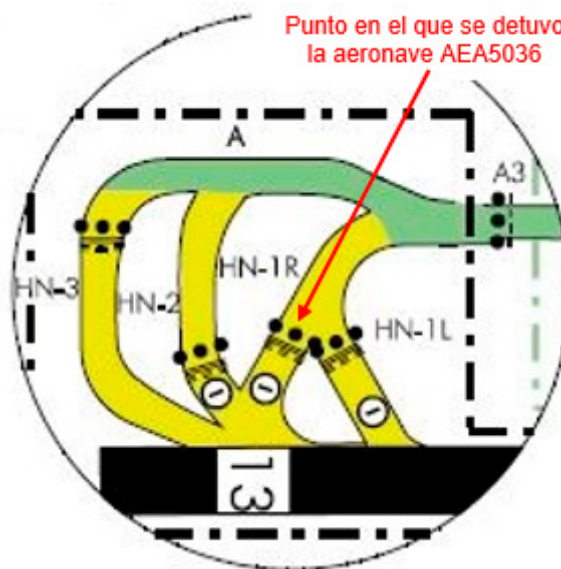
Figura 4. Detalle de la zona de la cabecera de la pista 13 del aeropuerto de Málaga.

La conexión entre la calle de rodaje paralela a la pista de vuelo y la cabecera 13 se realiza a través de cuatro calles de rodaje, denominadas HN-1L, HN-1R, HN-2 y HN-3 (ver figura 4). Cada una de ellas dispone señal de punto de espera a la pista
