## Informe técnico ULM A-017/2016

Accidente ocurrido  
el 27 de julio de 2016,  
a la aeronave ultraligera  
motorizada ELA-07-R-115,  
matrícula EC-ZMU, en el  
término municipal de Oropesa  
del Mar (Castellón)

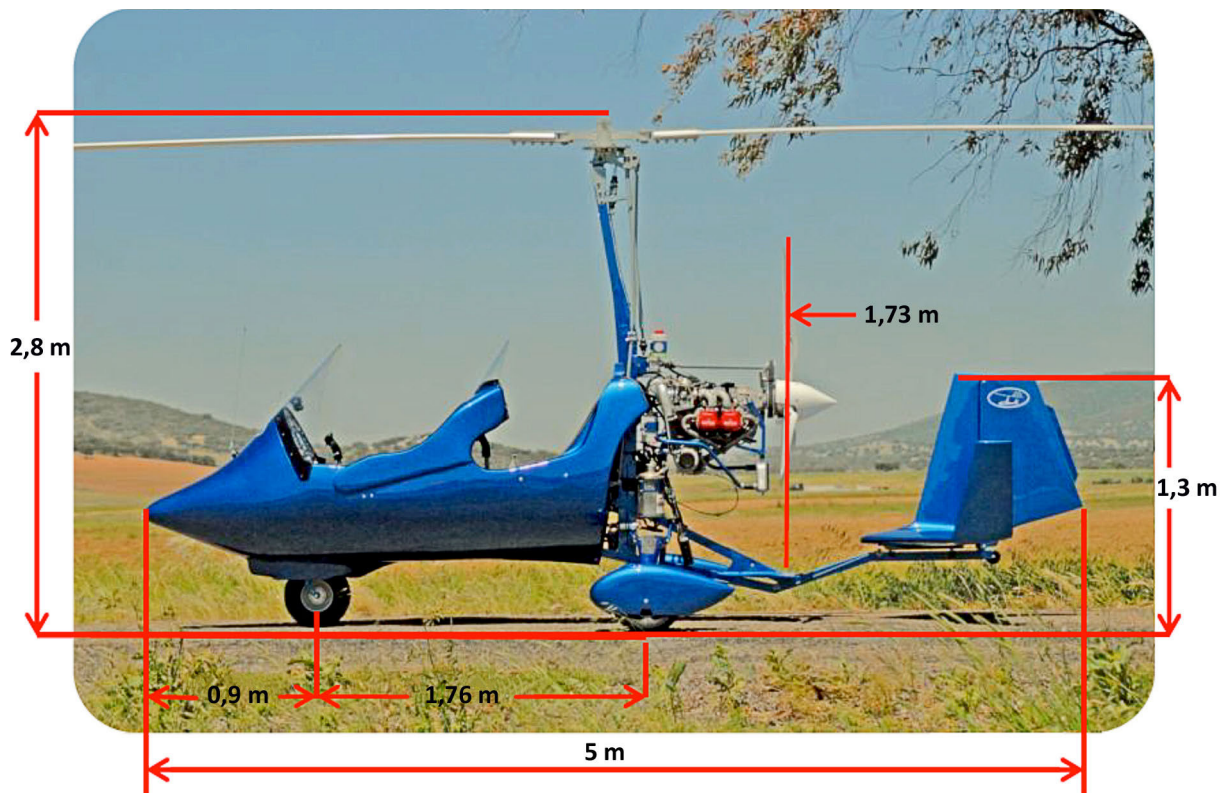
Figura 2. Dimensiones del autogiro ELA-07-R115

En la figura 2 se puede ver una fotografía del autogiro y sus dimensiones.
