MURO PANTALLA DE PILOTES

- UBICACIÓN: PK 0+800 AL 0+860 EJE 145
- LONGITUD EN PLANTA: 60m
- CARACTERÍSTICAS:
 - DIÁMETRO DE LOS PILOTES = 1.00m
 - SEPARACIÓN ENTRE EJES DE PILOTES = 1.00m (PILOTES TANGENTES)
 - VIGA DE ATADO EN CABEZA: SECCIÓN 1.00X1.00m
 - PROFUNDIDAD TOTAL (INCLUIDO VIGA ATADO) = 20.00m

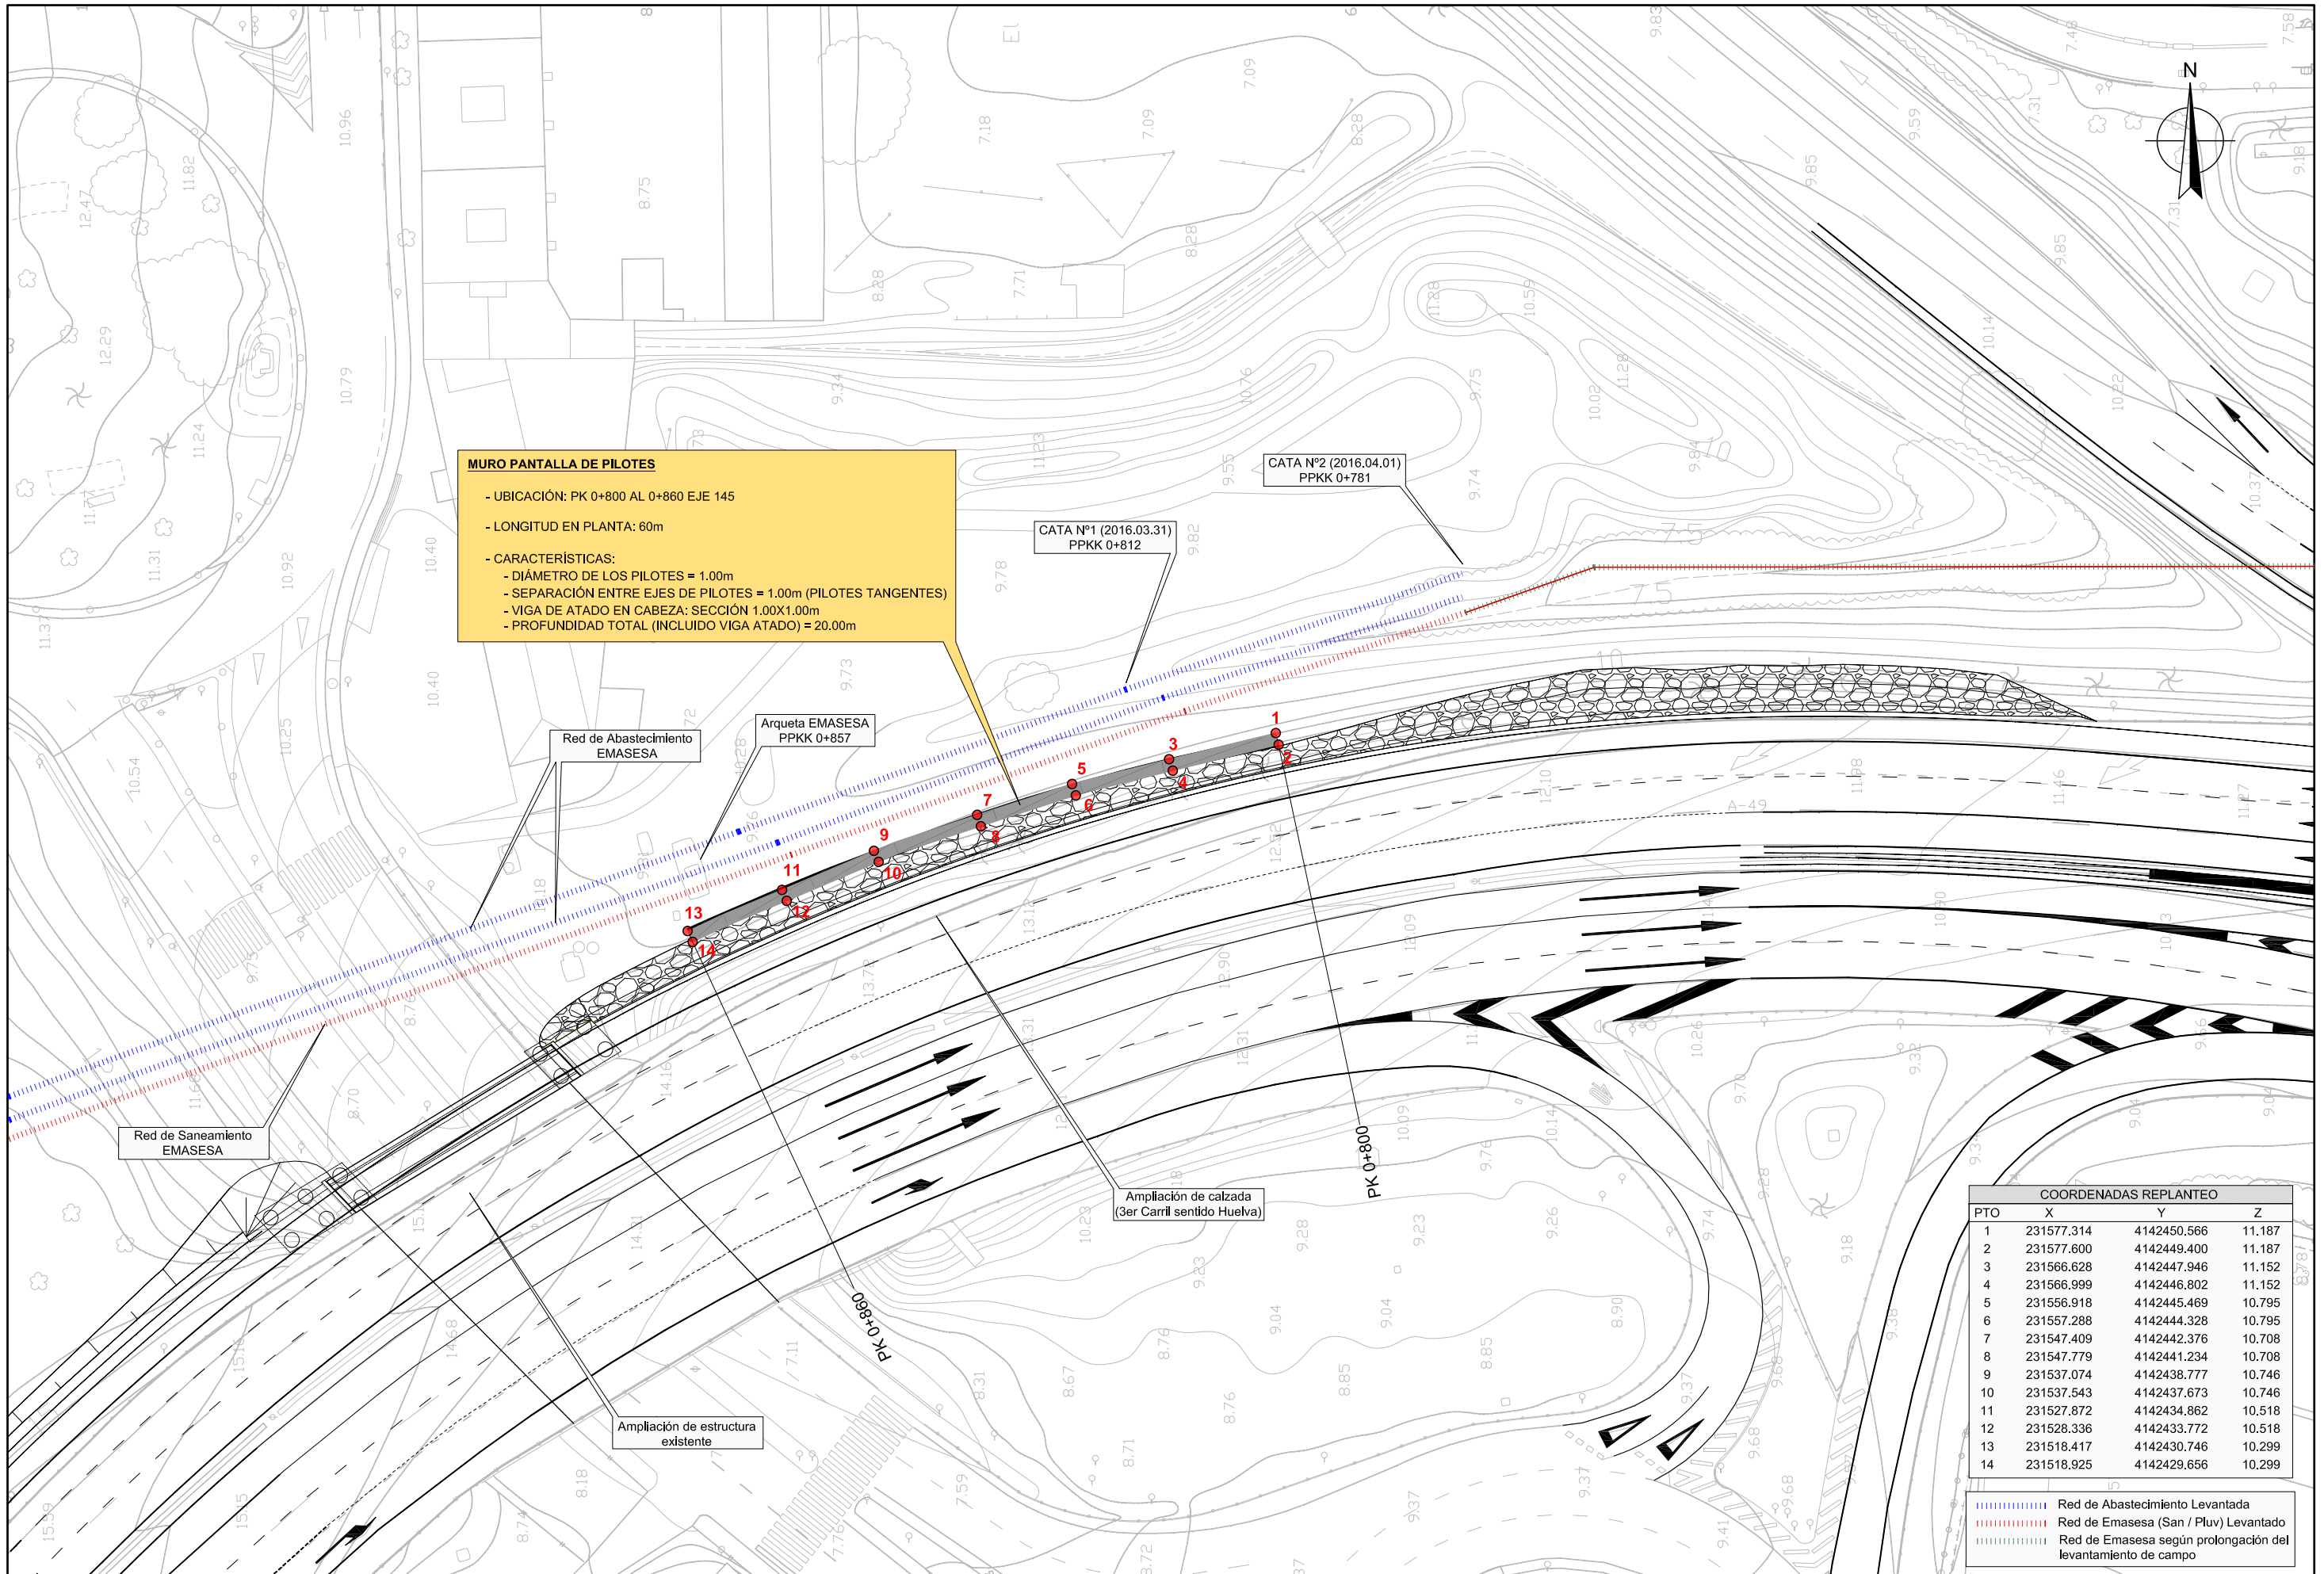
CATA Nº2 (2016.04.01)
PPKK 0+781

CATA Nº1 (2016.03.31)
PPKK 0+812

Red de Abastecimiento
EMASESA

Arqueta EMASESA
PPKK 0+857

Red de Saneamiento
EMASESA

Ampliación de calzada
(3er Carril sentido Huelva)

Ampliación de estructura
existente
